**PROGRAM PRAC KONSERWATORSKICH RUIN PAŁACU
NA TERENIE BYŁEGO NIEMIECKIEGO OBOZU ZAGŁADY
KULMHOF W CHEŁMNIE NAD NEREM**

Autor programu prac konserwatorskich i restauratorskich:

mgr Agnieszka Żydzik-Białek

Dyplomowany konserwator dzieł sztuki

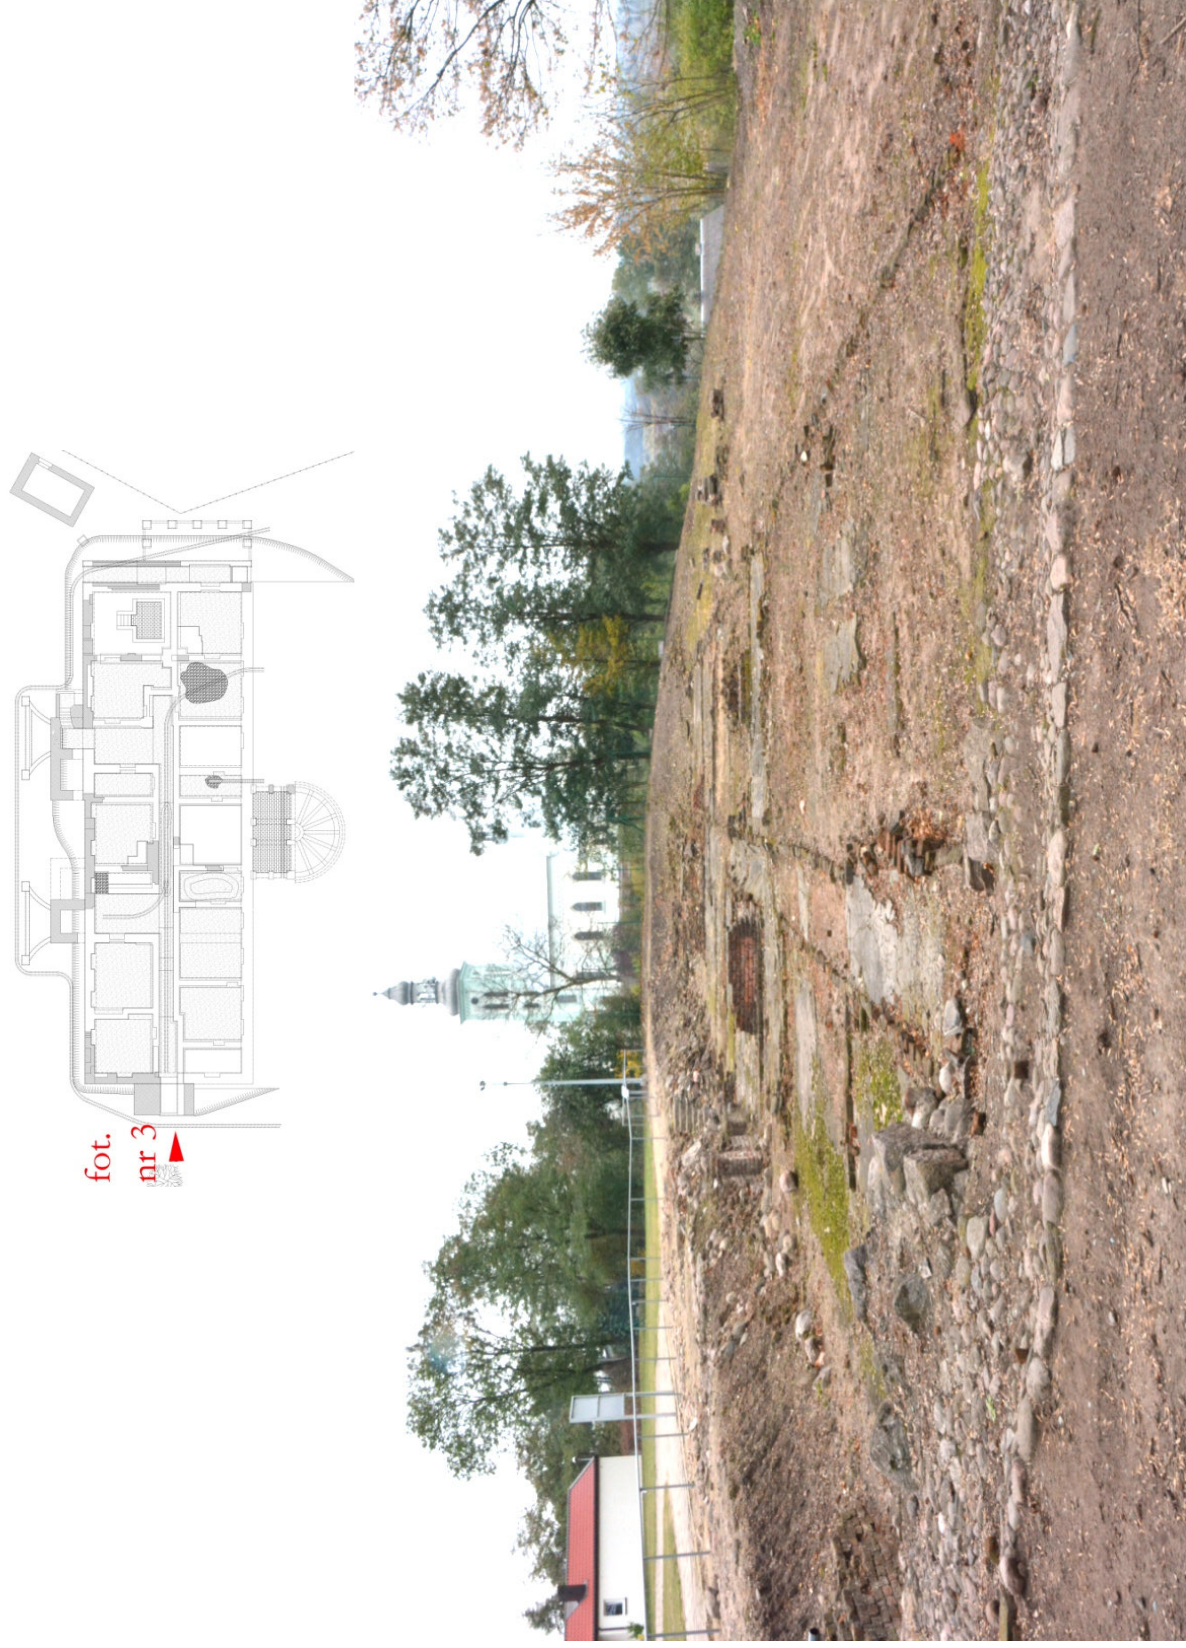
Fot. nr 3. Stan zachowania przed konserwacją.

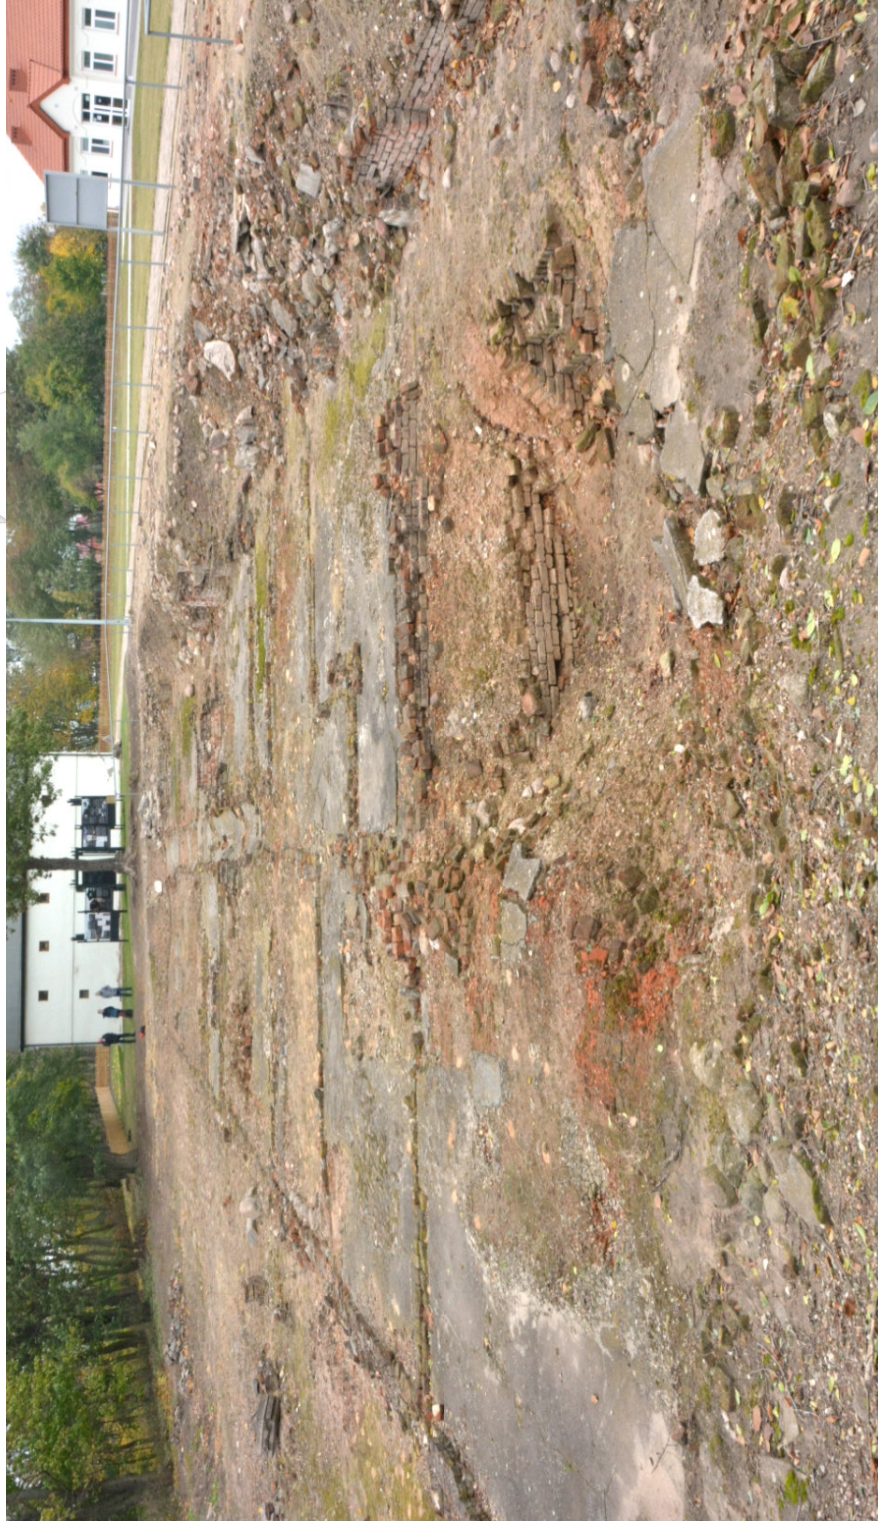
Fot. nr 4. Stan zachowania przed konserwacją.

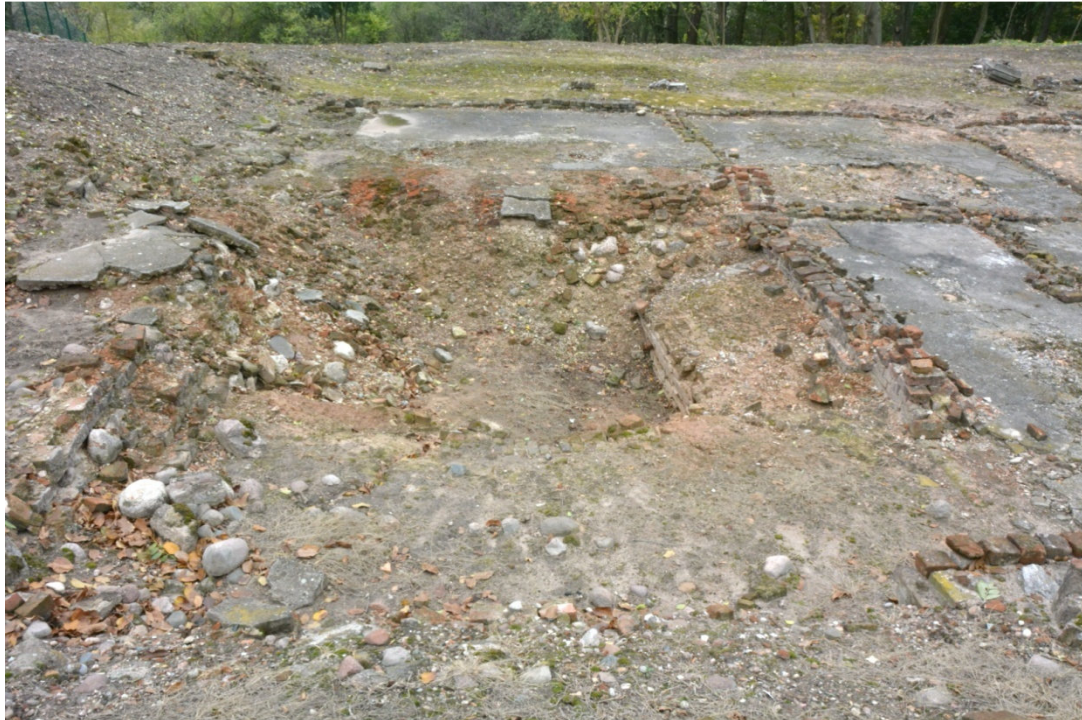
Fot. nr 5. Stan zachowania przed konserwacją.

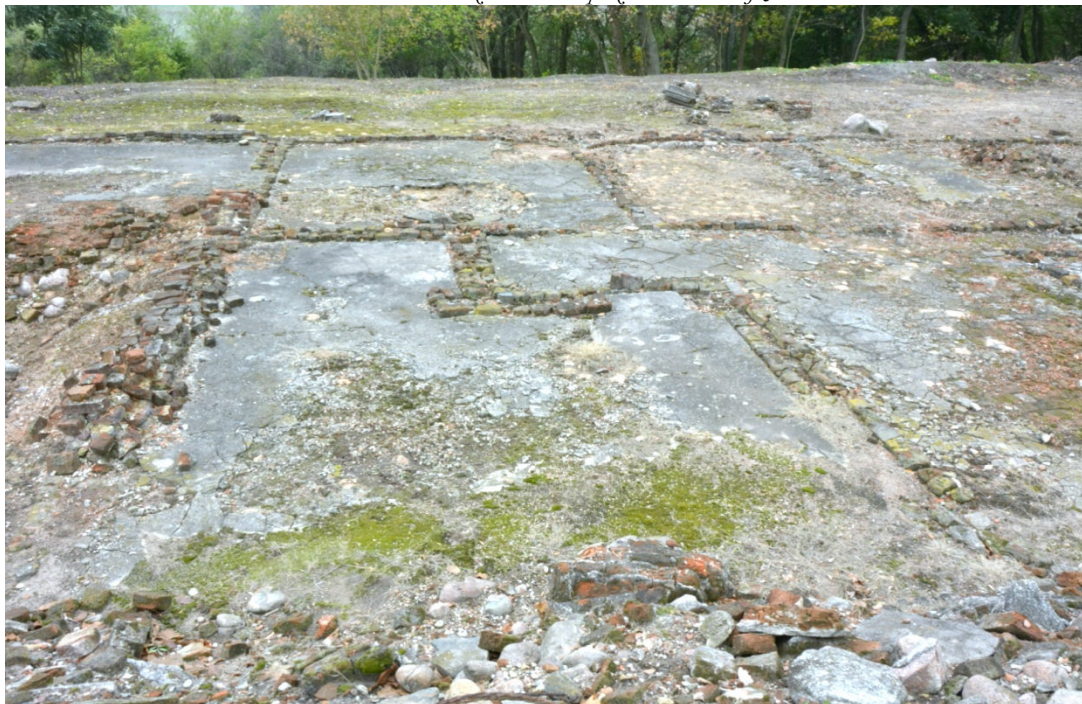
Fot. nr 6. Stan zachowania przed konserwacją.

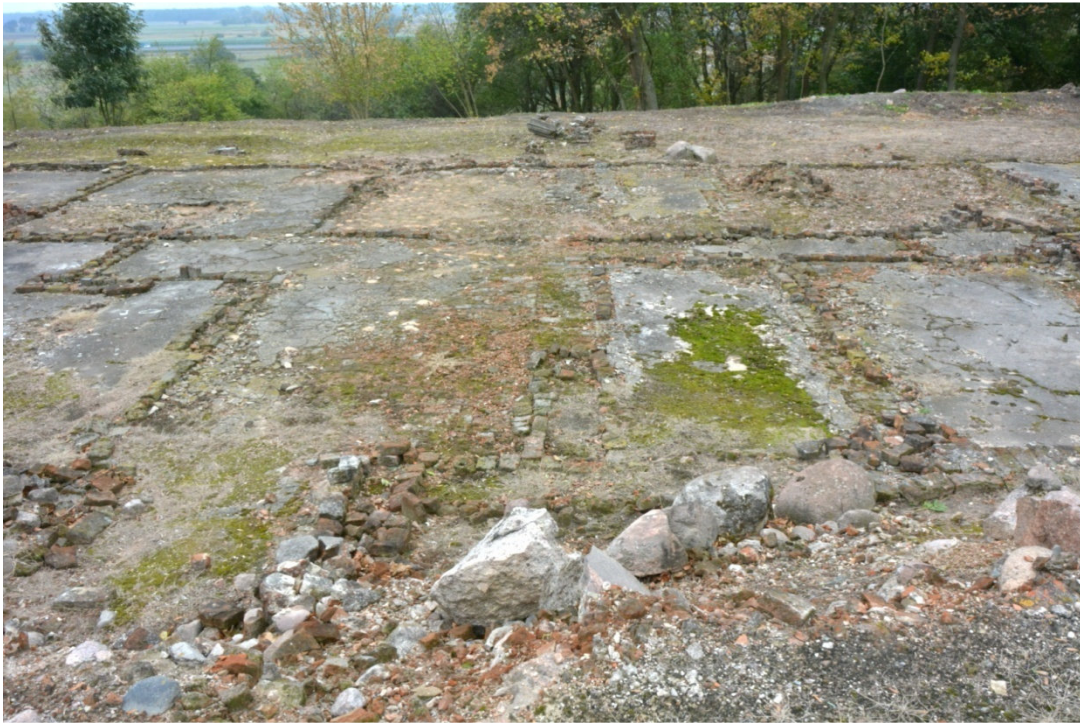
Fot. nr 7. Stan zachowania przed konserwacją.

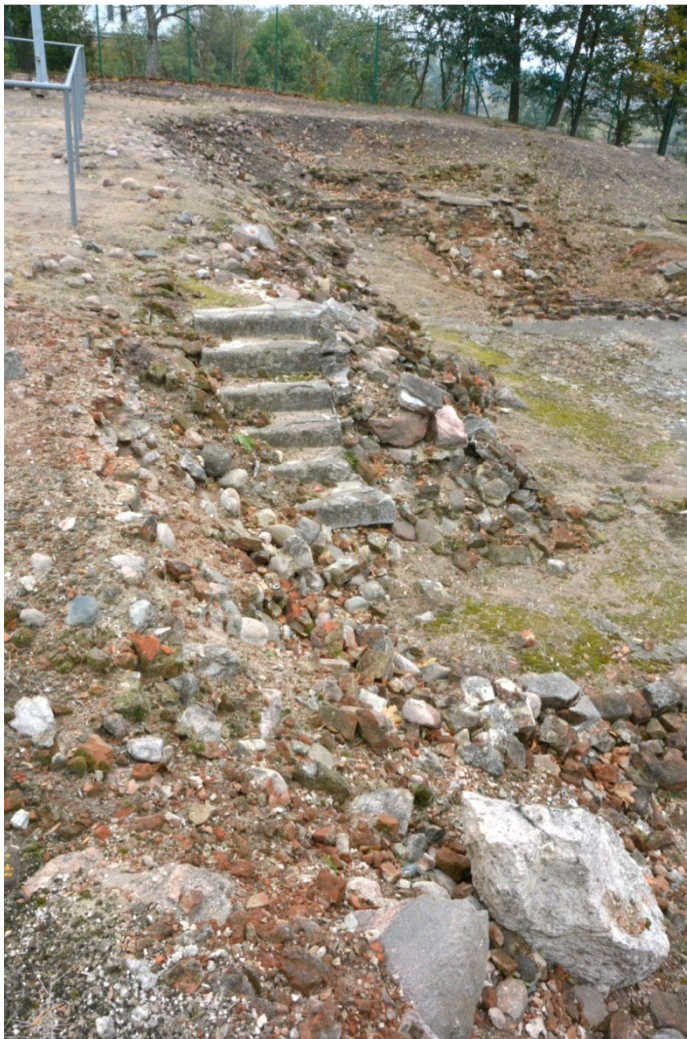
Fot. nr 8. Stan zachowania przed konserwacją.

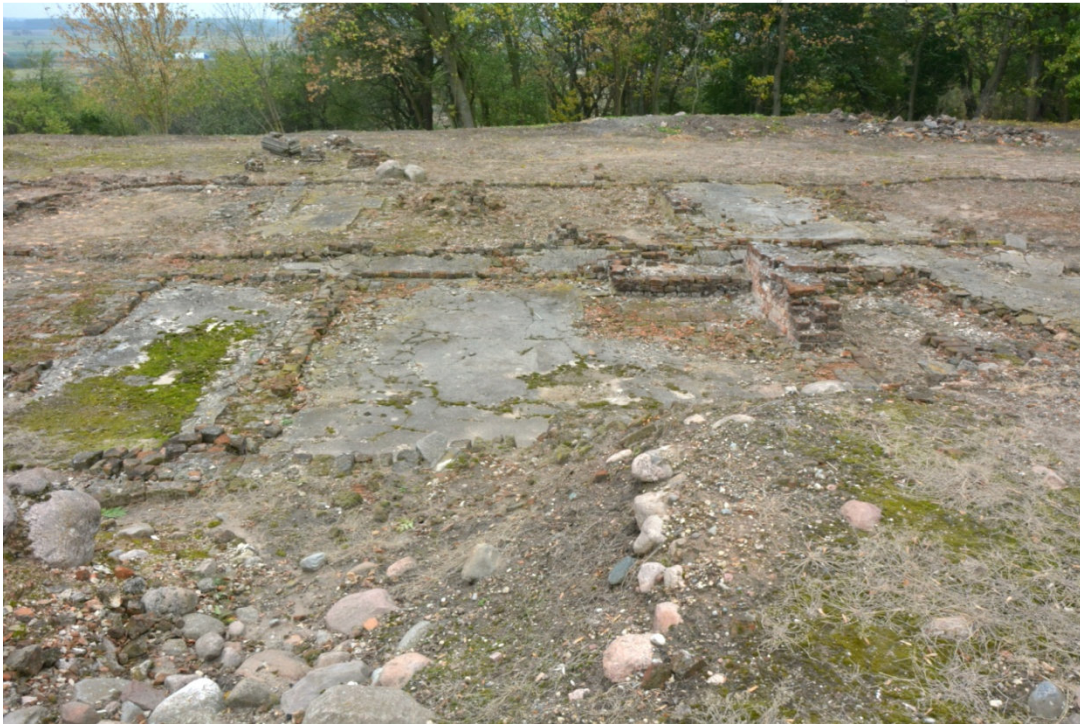
Fot. nr 9. Stan zachowania przed konserwacją.

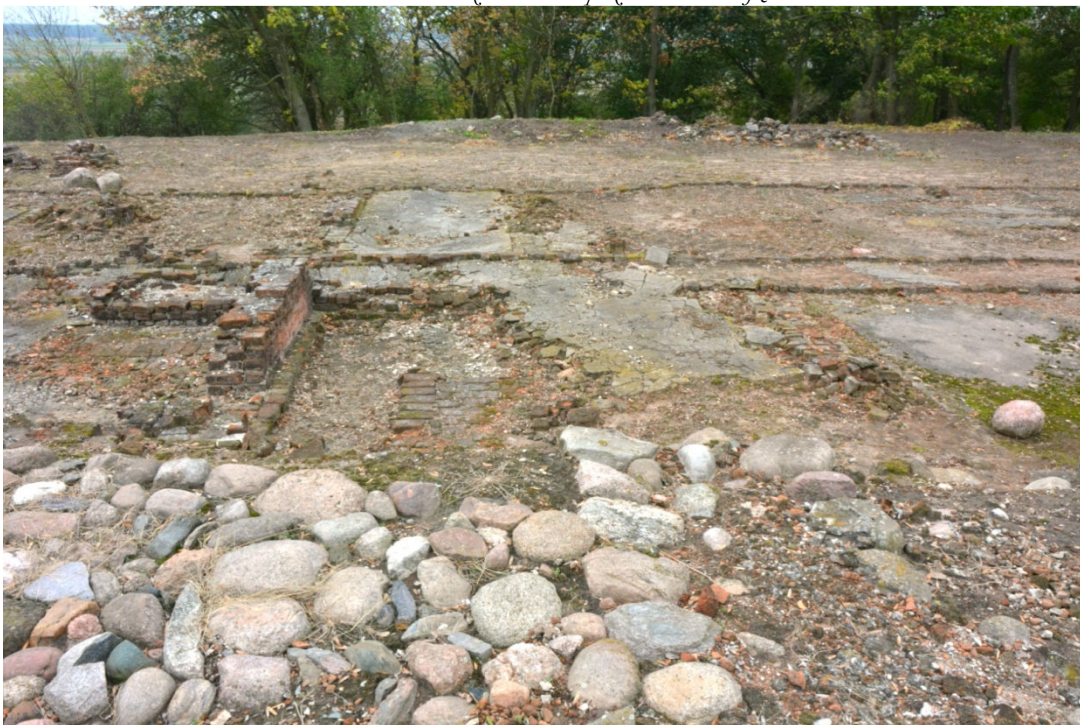
Fot. nr 10. Stan zachowania przed konserwacją.

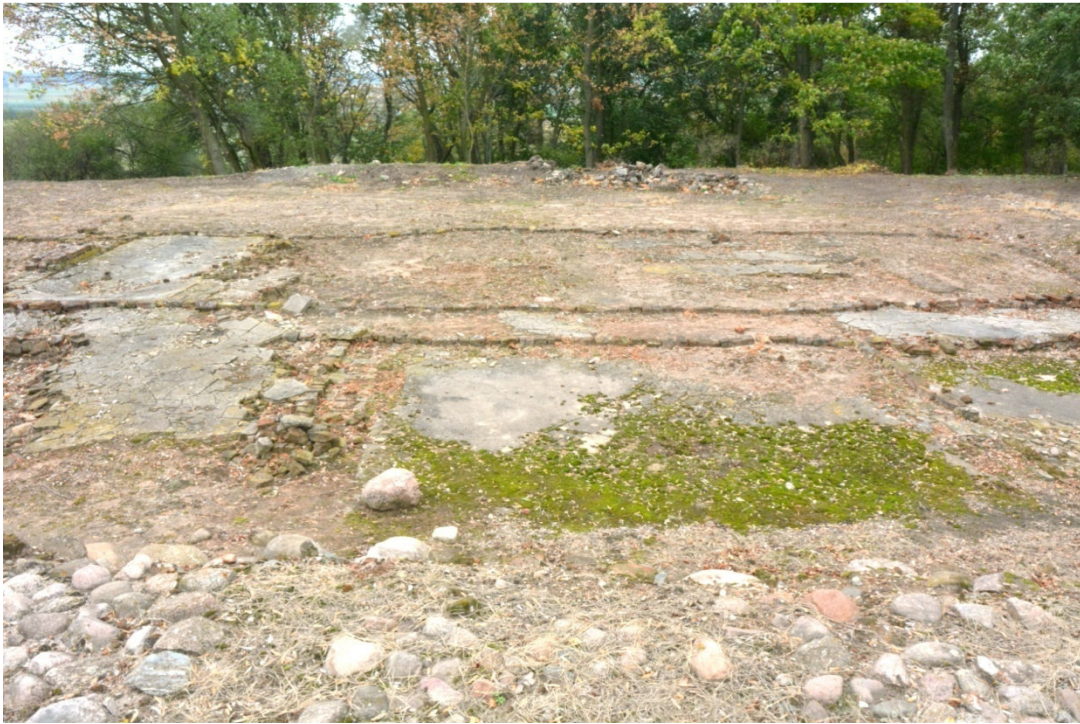
Fot. nr 11. Stan zachowania przed konserwacją.

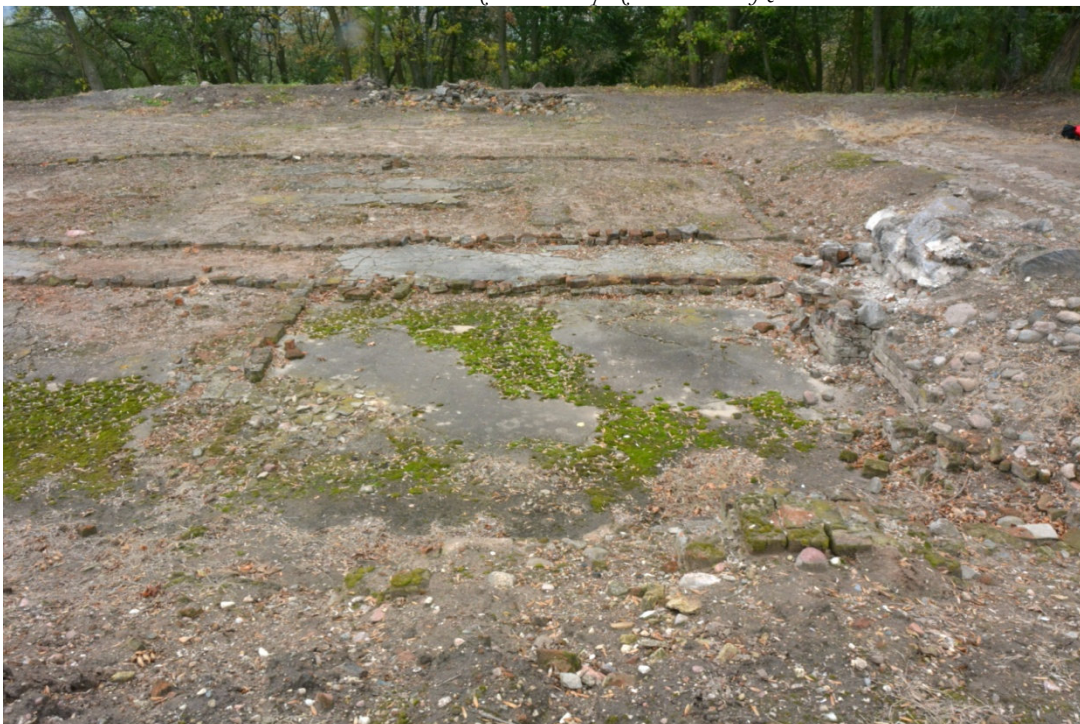
Fot. nr 12. Stan zachowania przed konserwacją.

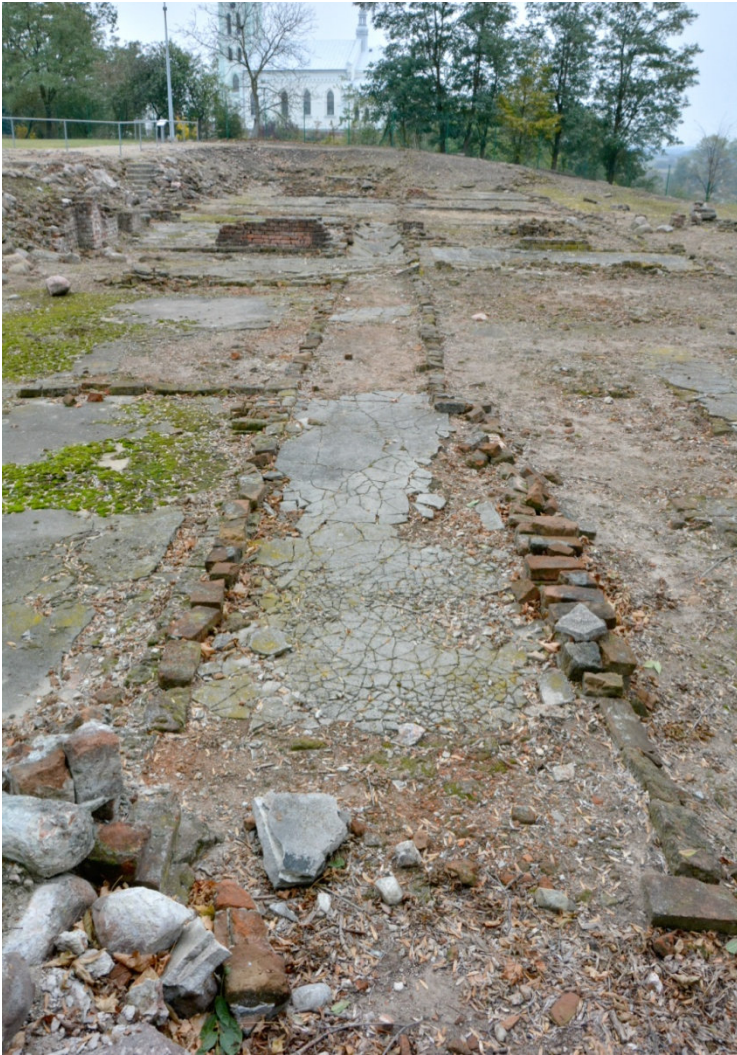
Fot. nr 13. Stan zachowania przed konserwacją.

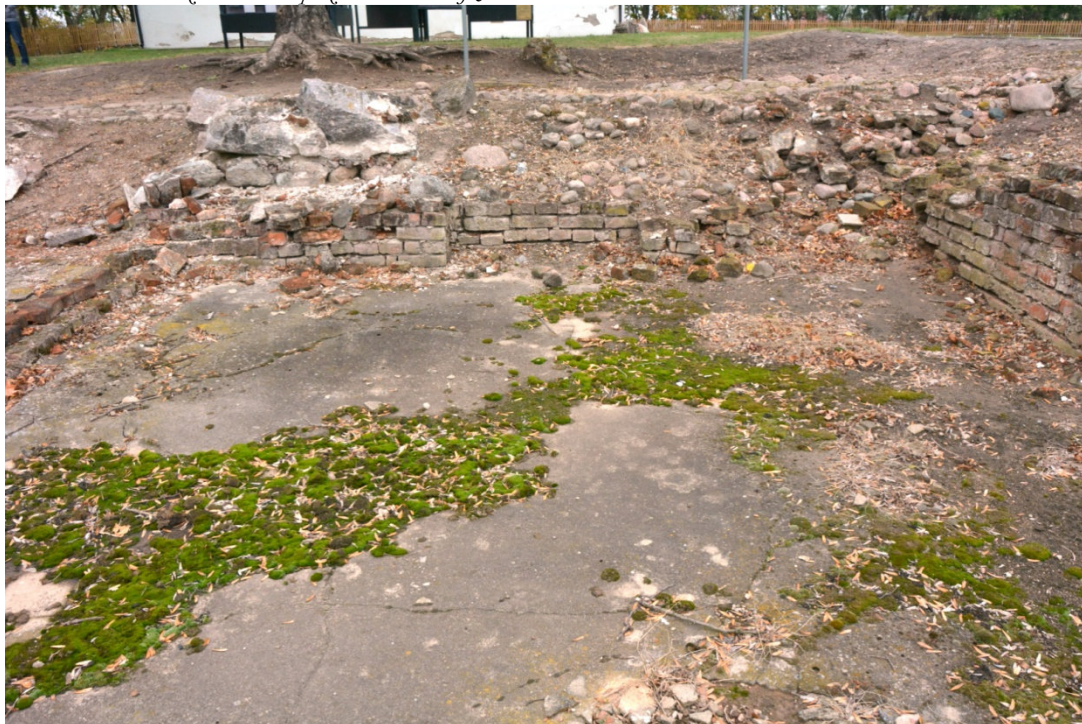
Fot. nr 14. Stan zachowania przed konserwacją.

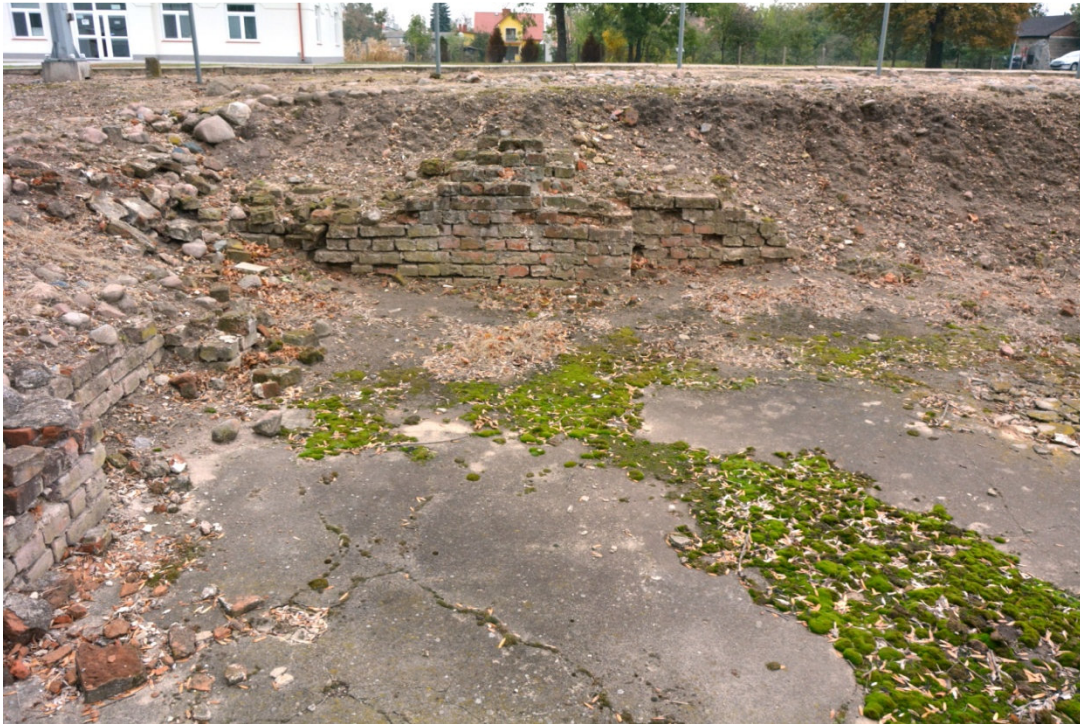
Fot. nr 15. Stan zachowania przed konserwacją.

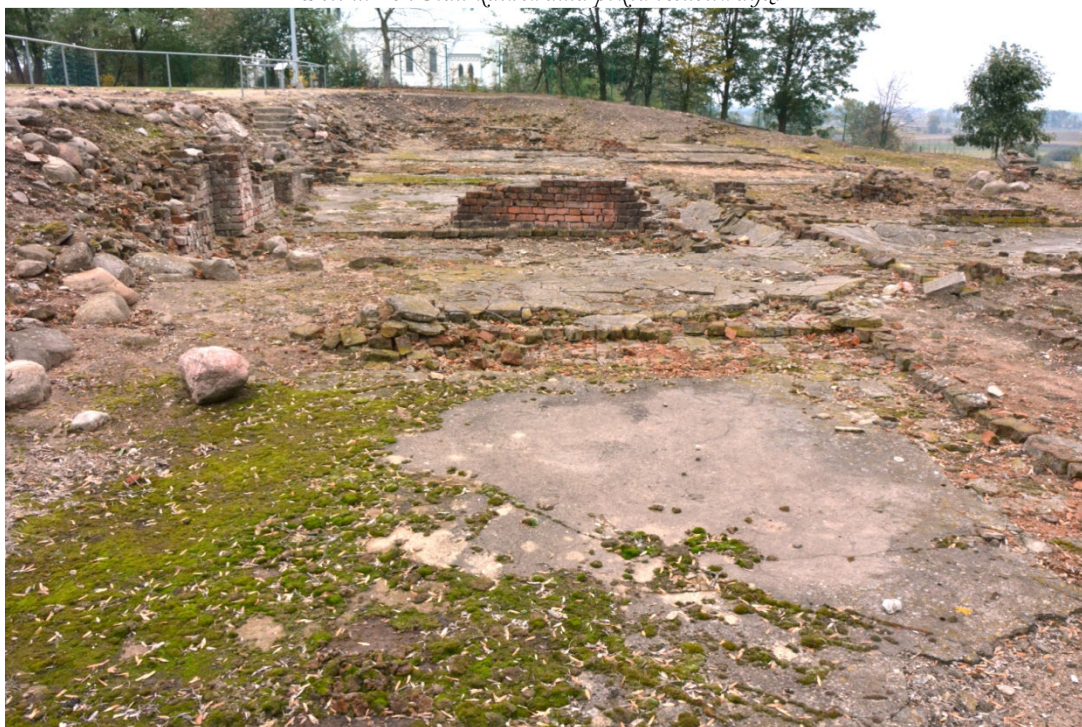
Fot. nr 16. Stan zachowania przed konserwacją.

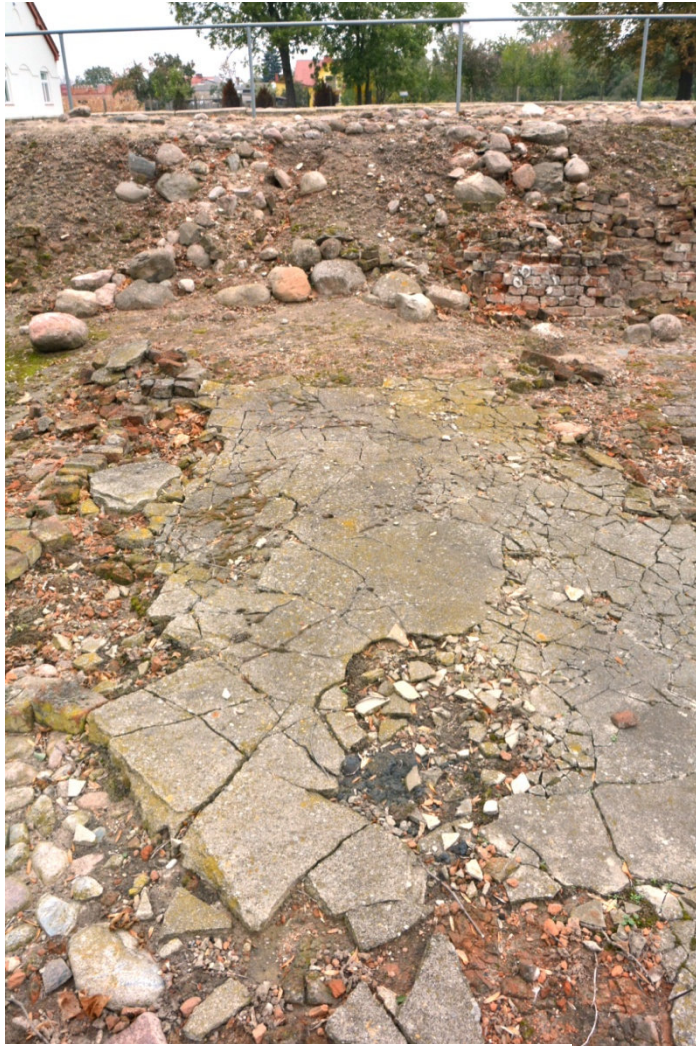
Fot. nr 17. Stan zachowania przed konserwacją.

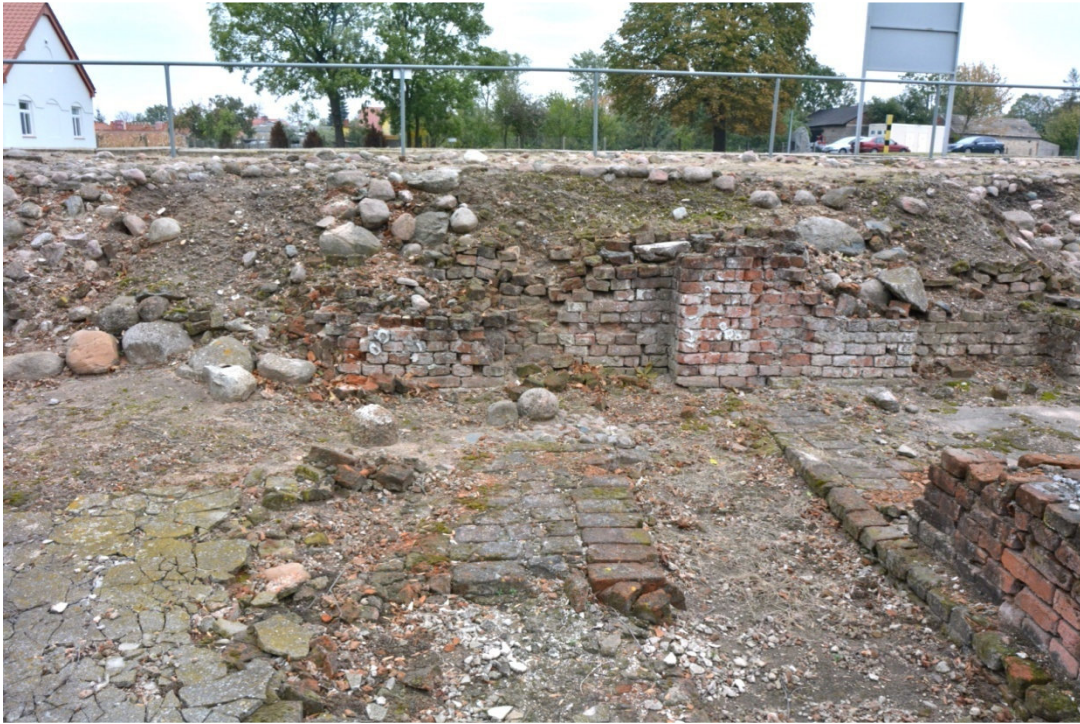
Fot. nr 18. Stan zachowania przed konserwacją.

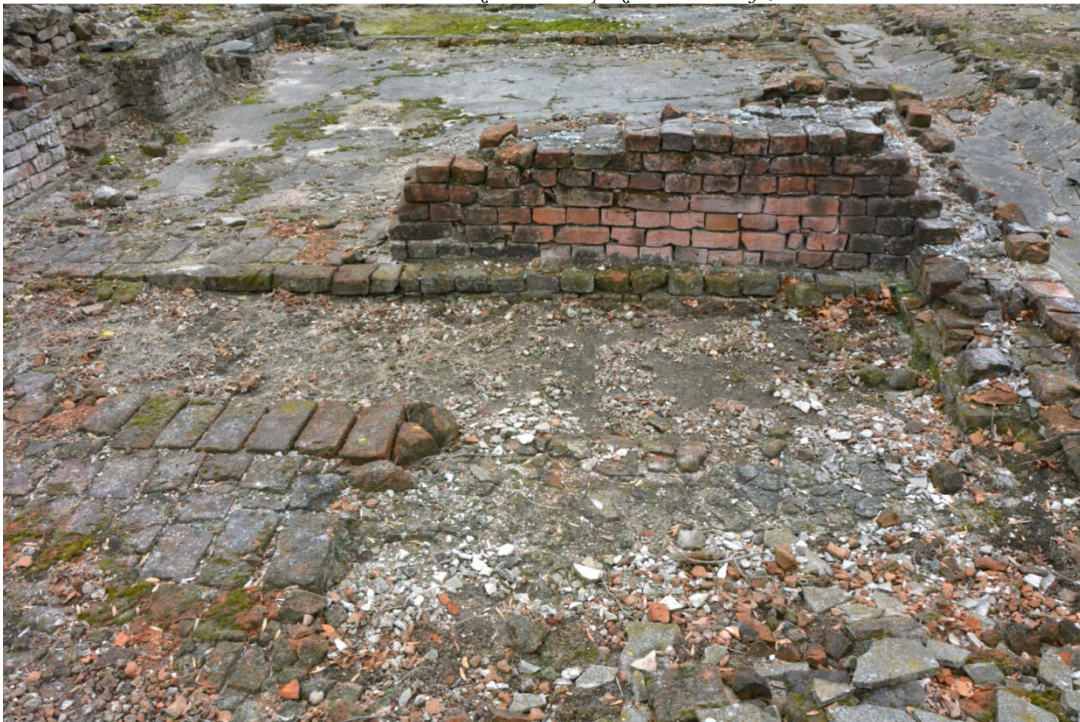
Fot. nr 19. Stan zachowania przed konserwacją.

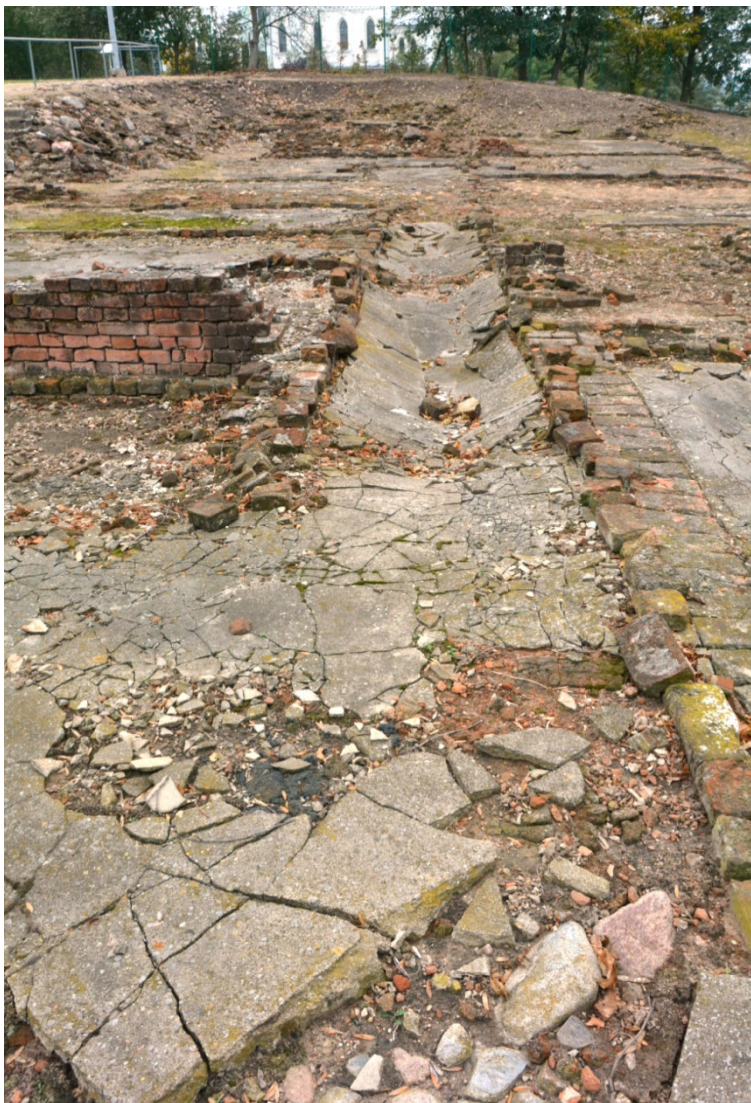
Fot. nr 20. Stan zachowania przed konserwacją.

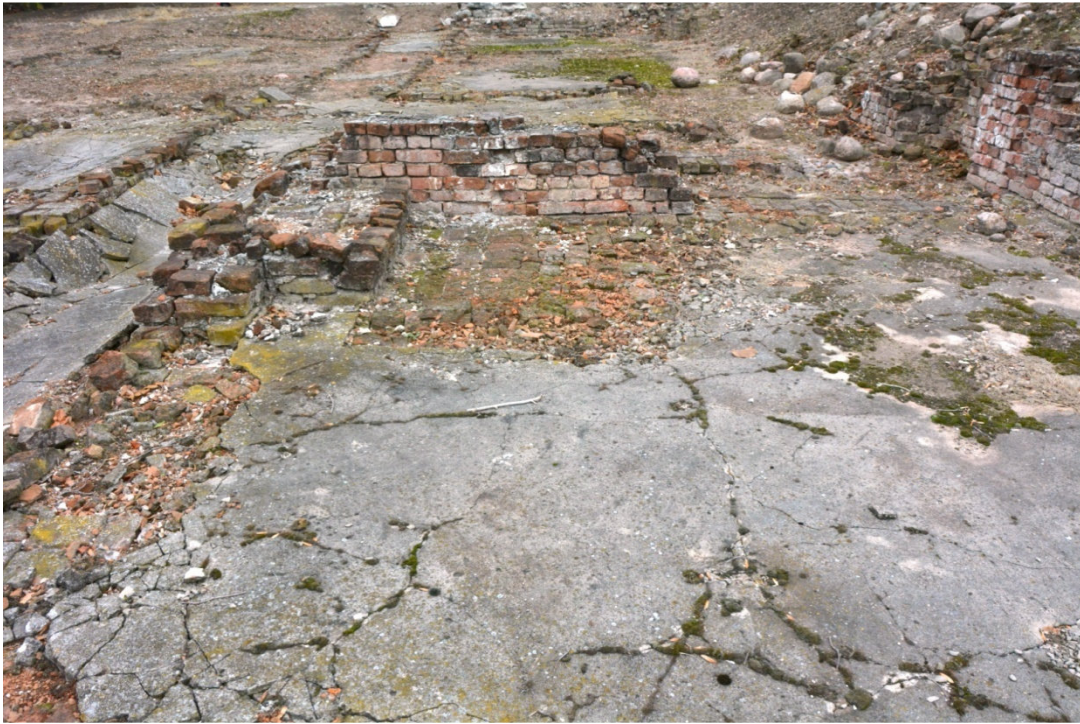
Fot. nr 21. Stan zachowania przed konserwacją.

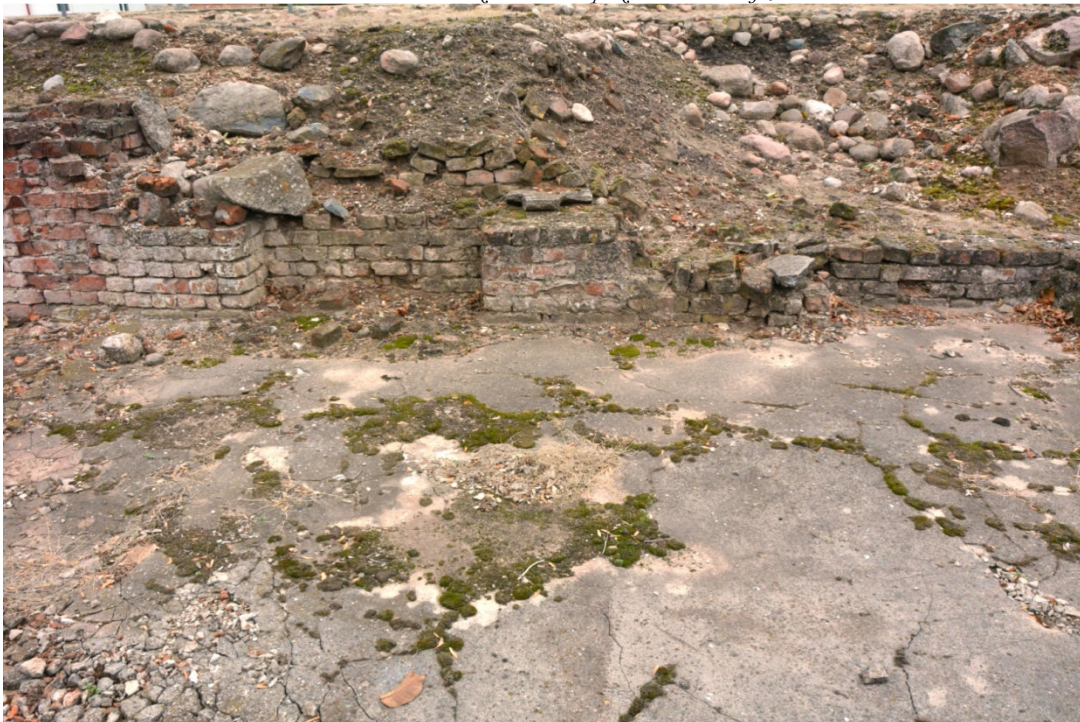
Fot. nr 22. Stan zachowania przed konserwacją.

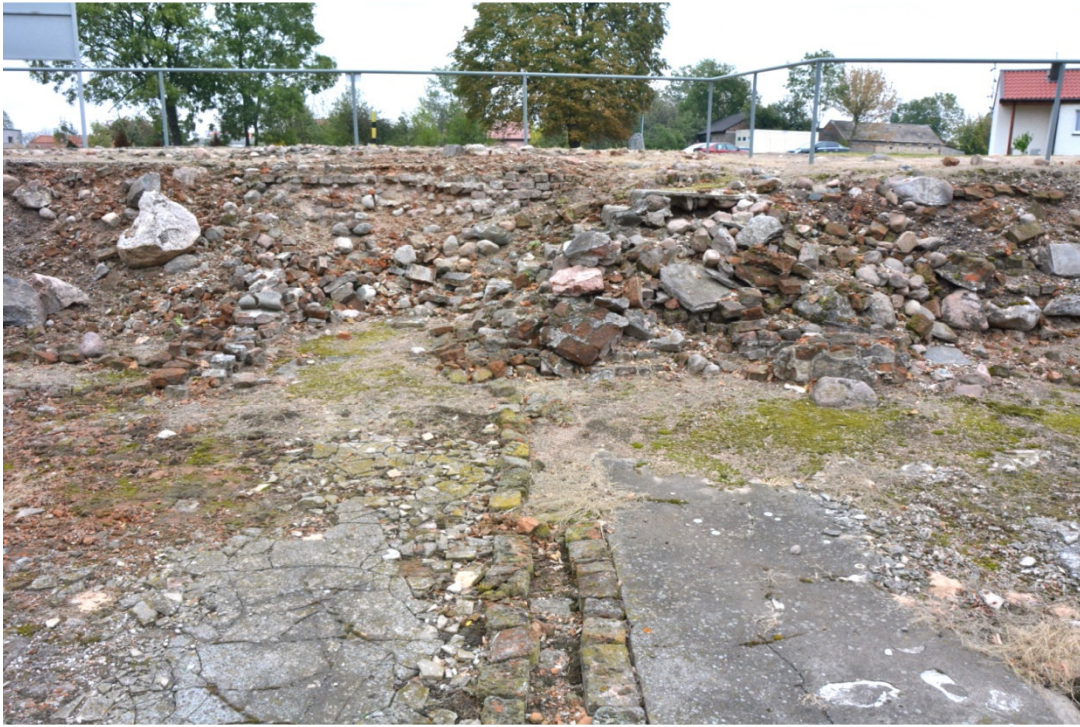
Fot. nr 23. Stan zachowania przed konserwacją.

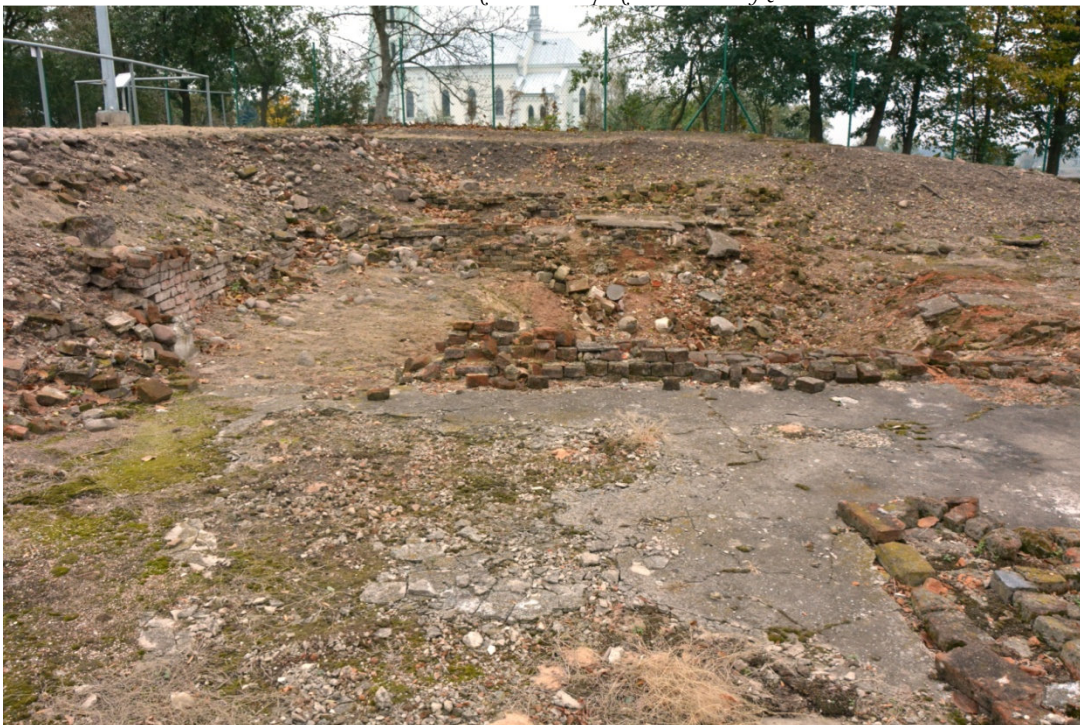
Fot. nr 24. Stan zachowania przed konserwacją.

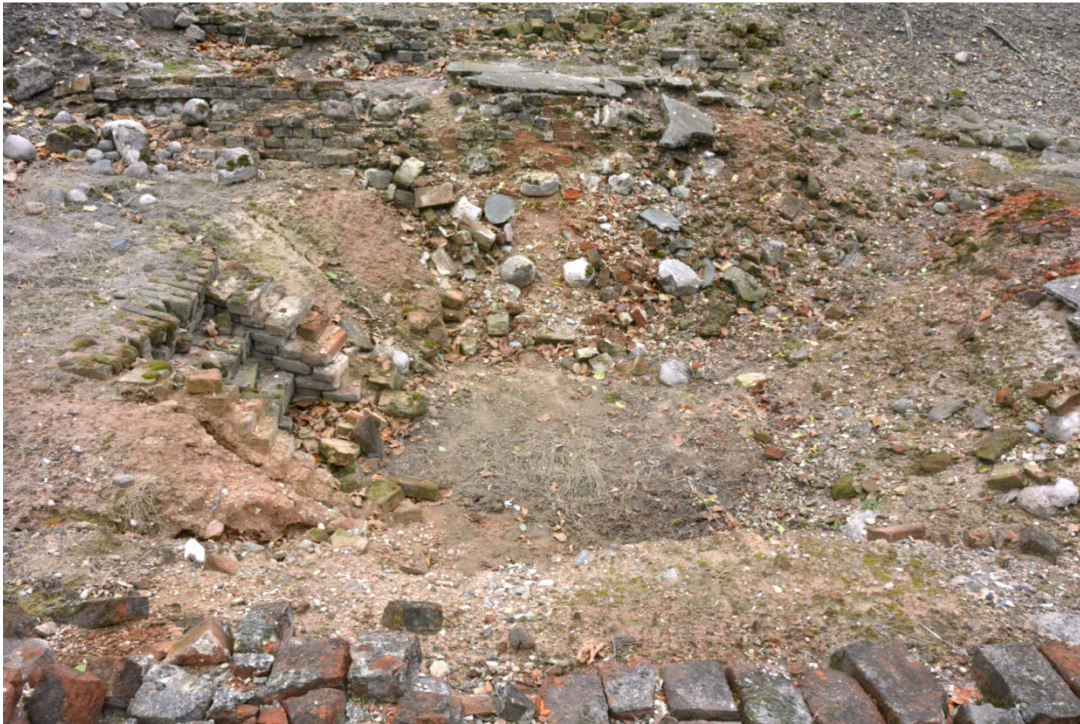
Fot. nr 25. Stan zachowania przed konserwacją.

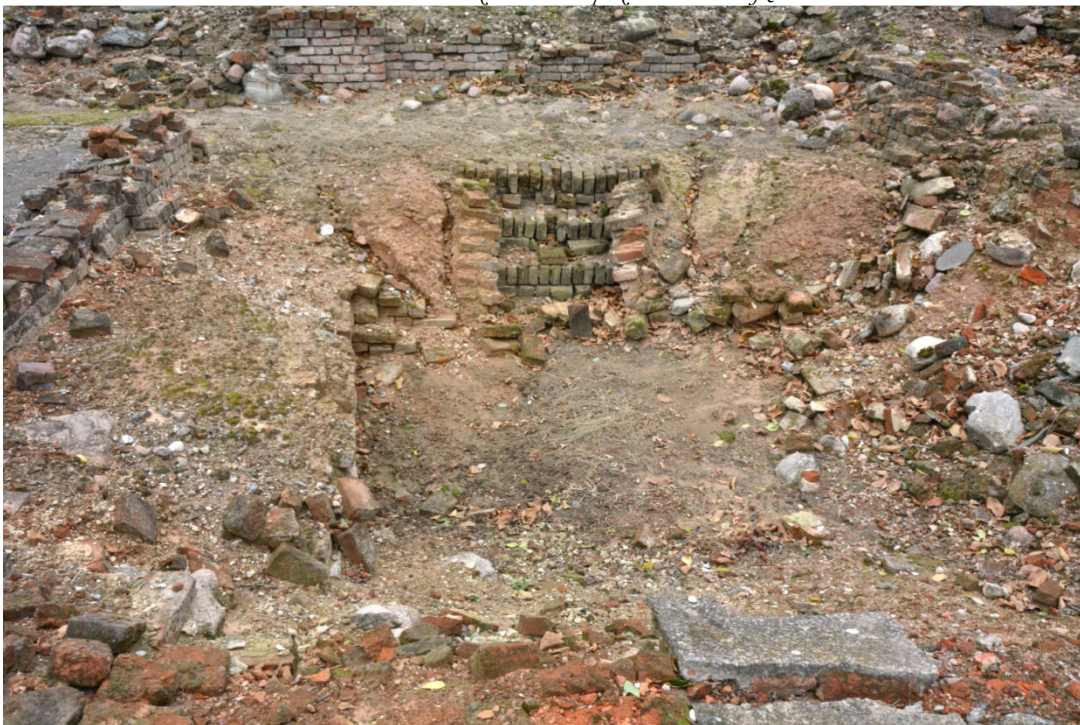
Fot. nr 26. Stan zachowania przed konserwacją.

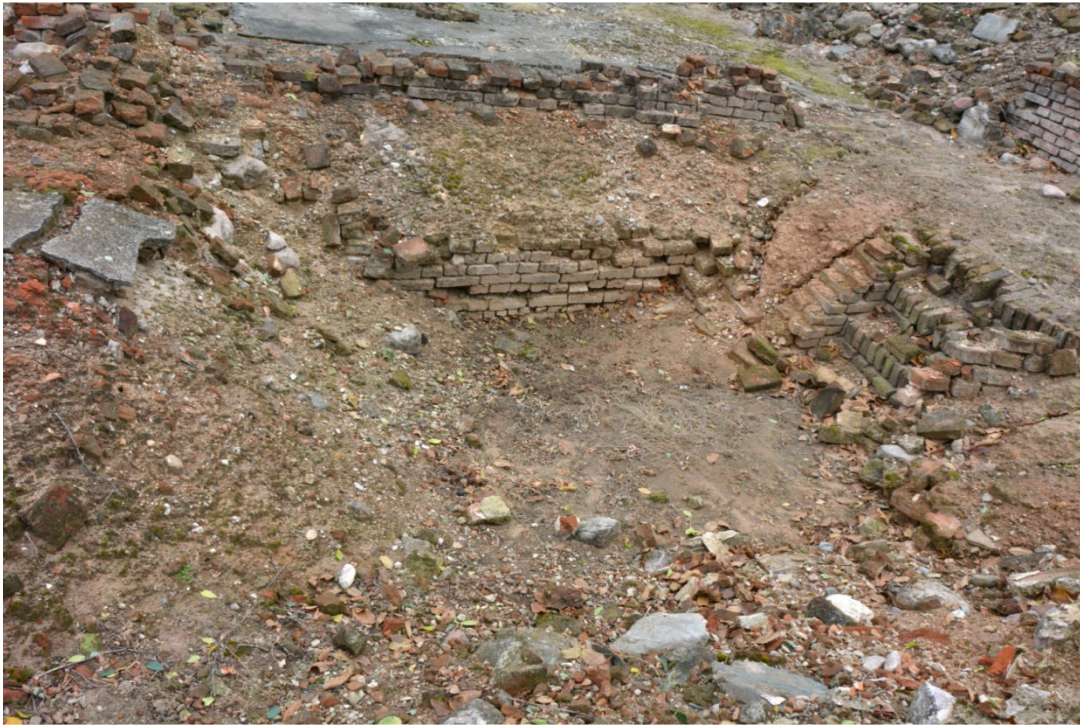
Fot. nr 27. Stan zachowania przed konserwacją.

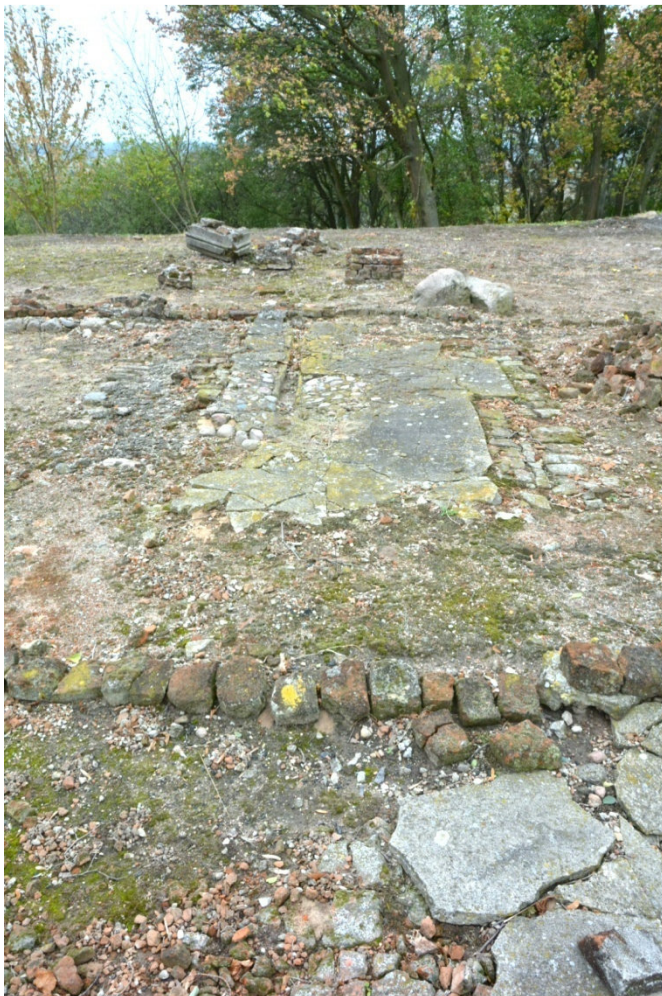
Fot. nr 28. Stan zachowania przed konserwacją.

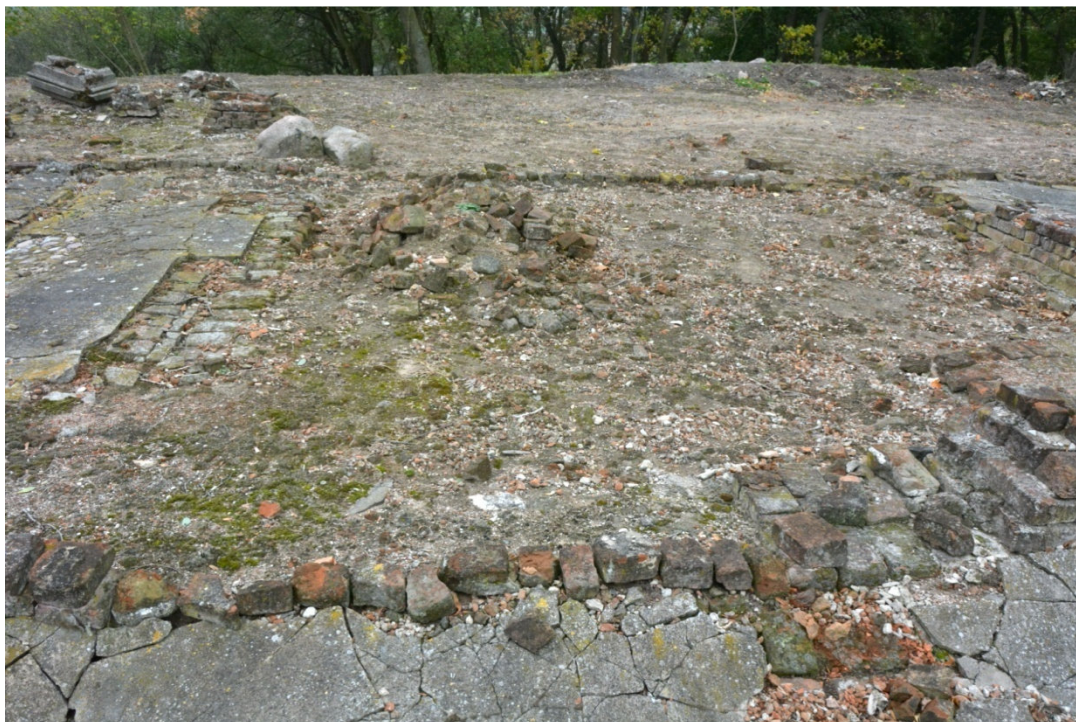
Fot. nr 29. Stan zachowania przed konserwacją.
