**PROGRAM PRAC KONSERWATORSKICH RUIN PAŁACU
NA TERENIE BYŁEGO NIEMIECKIEGO OBOZU ZAGŁADY
KULMHOF W CHEŁMNIE NAD NEREM**

Autor programu prac konserwatorskich i restauratorskich:

mgr Agnieszka Żydzik-Białek

Dyplomowany konserwator dzieł sztuki

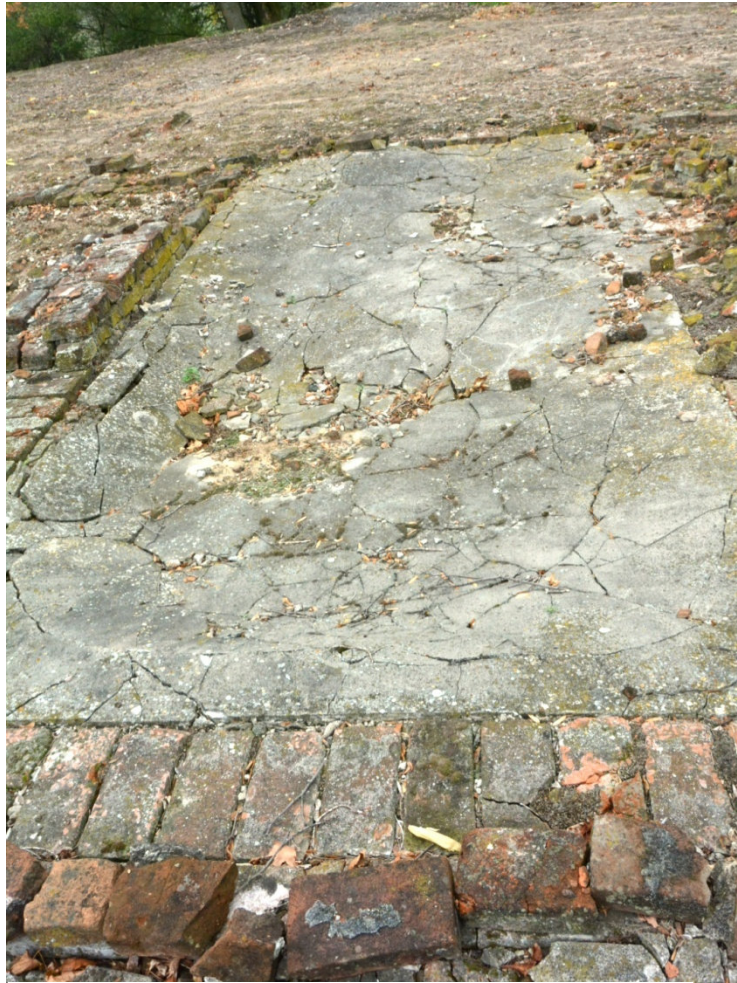
Fot. nr 30. Stan zachowania przed konserwacją.

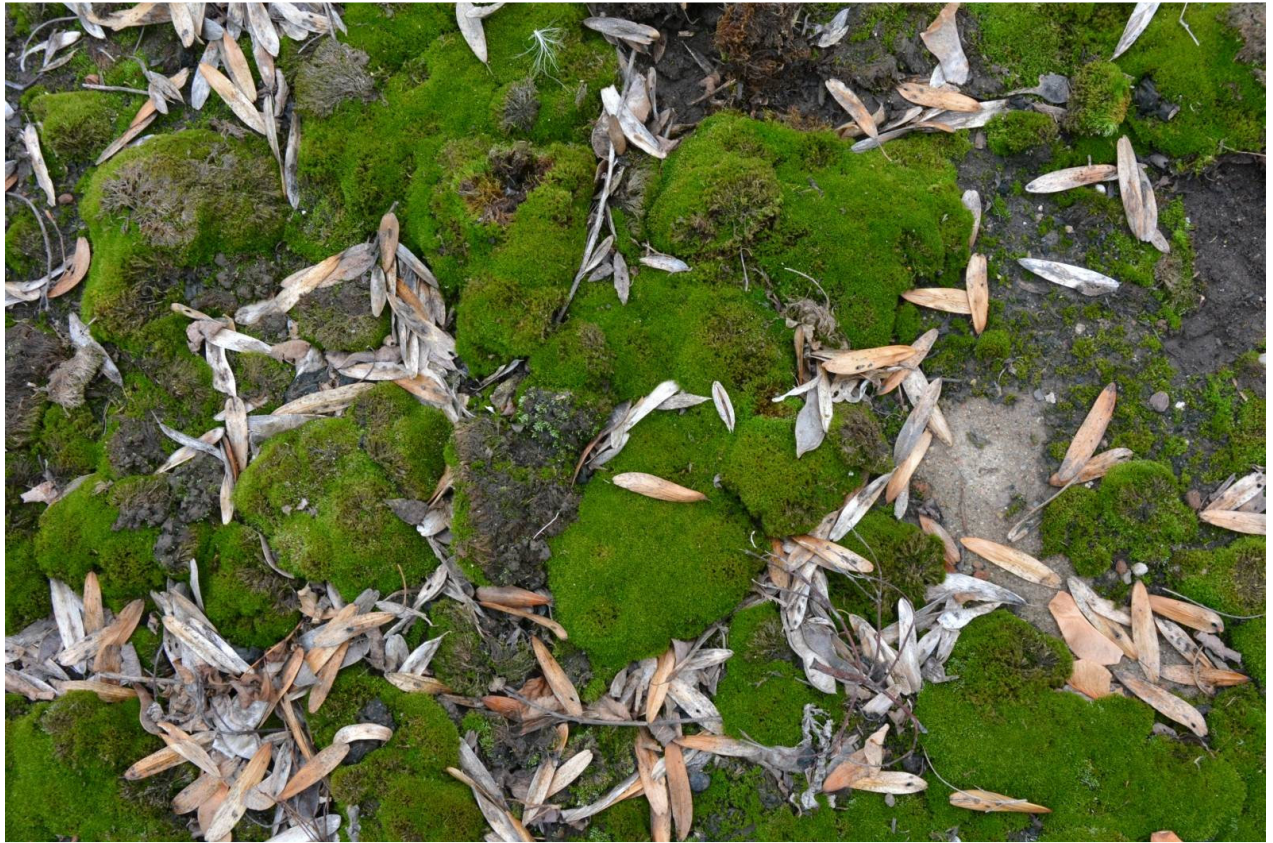
Fot. nr 31. Stan zachowania przed konserwacją.

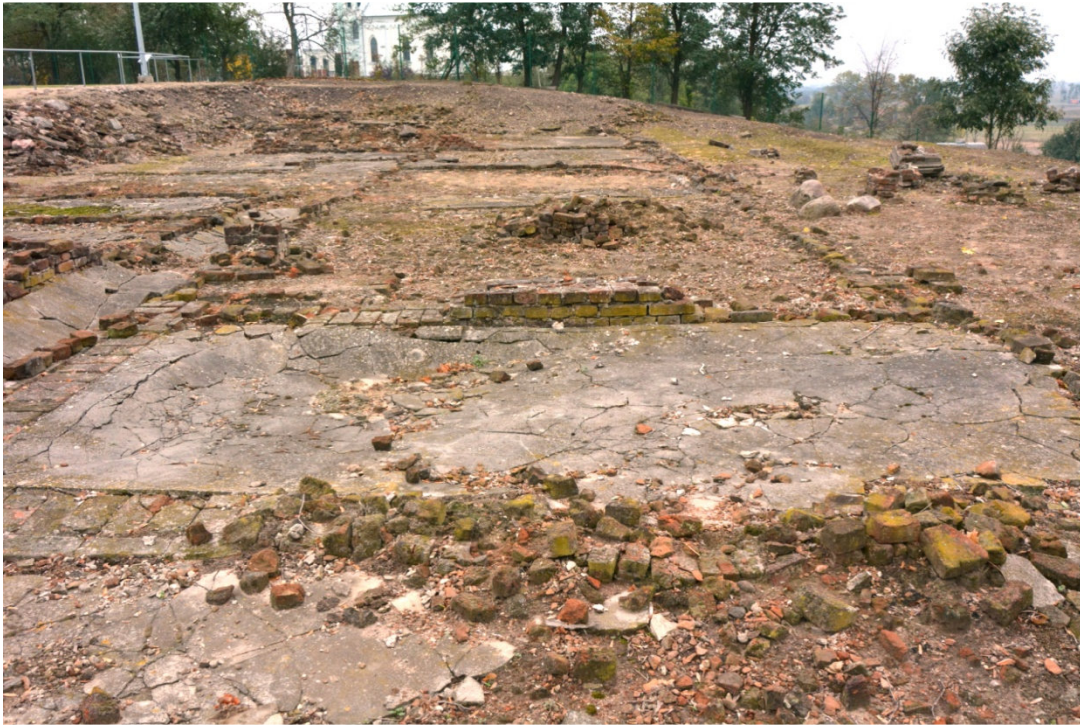
Fot. nr 32. Stan zachowania przed konserwacją.

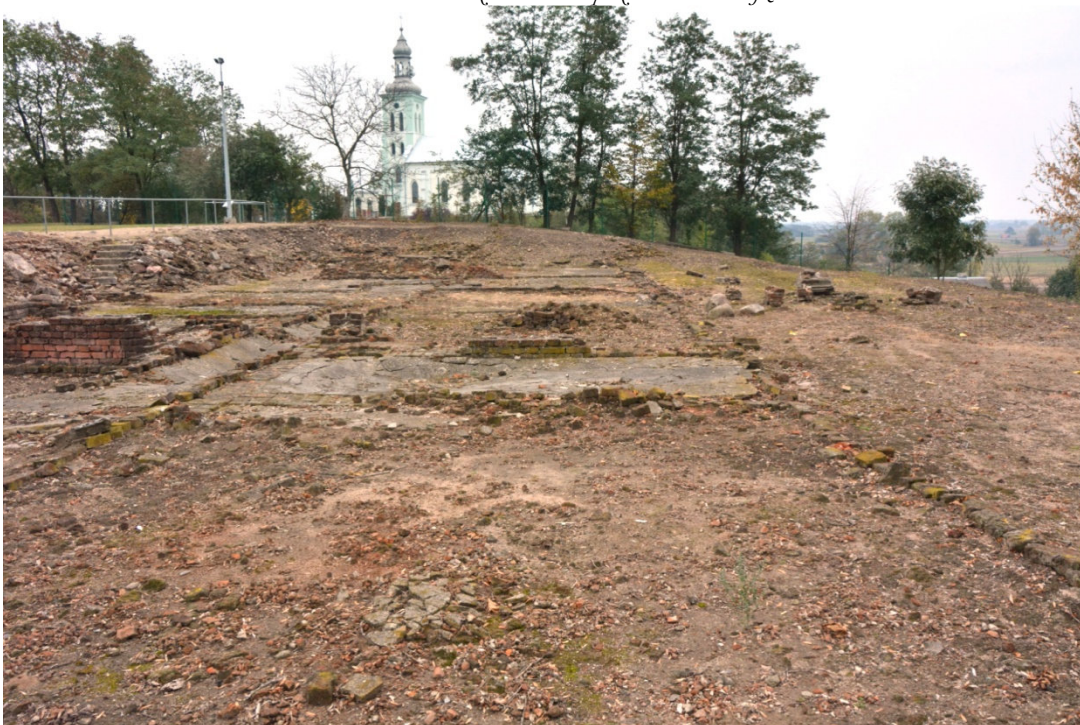
Fot. nr 33. Stan zachowania przed konserwacją.

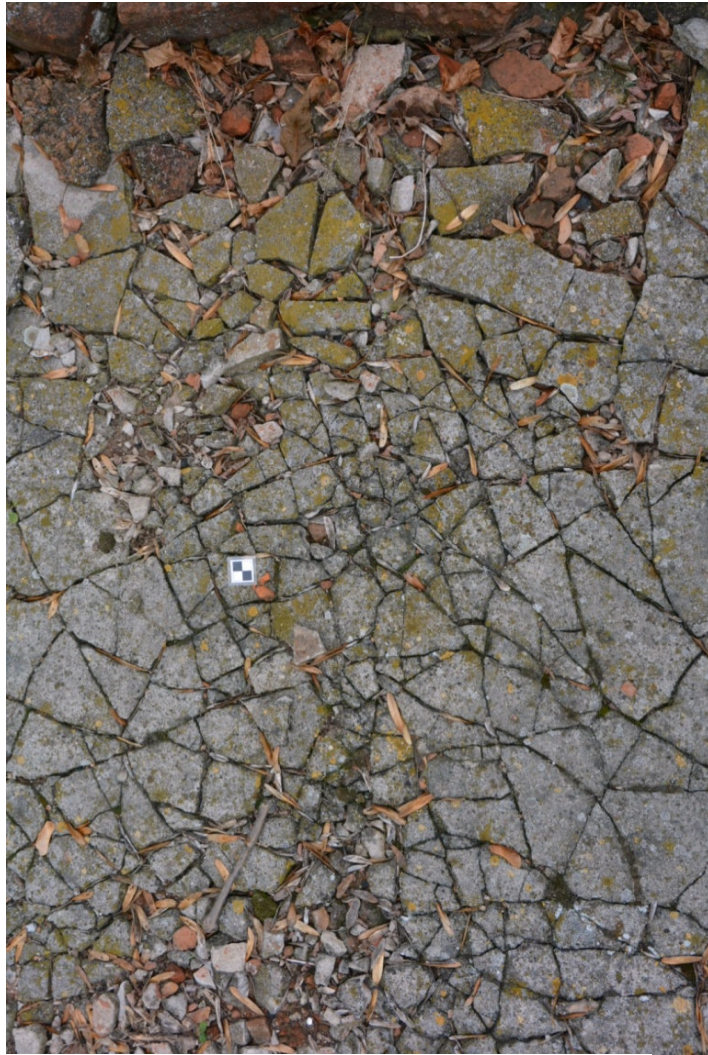
Fot. nr 34. Stan zachowania przed konserwacją. Posadzka korytarza od strony zachodniej.

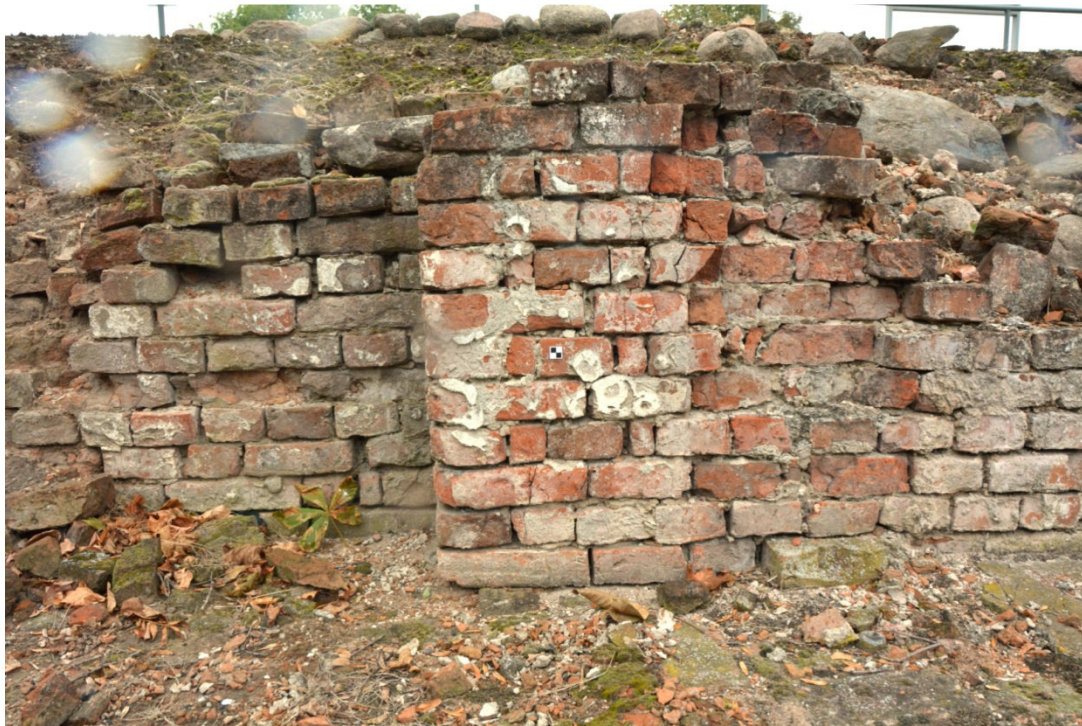
Fot. nr 35. Stan zachowania przed konserwacją.

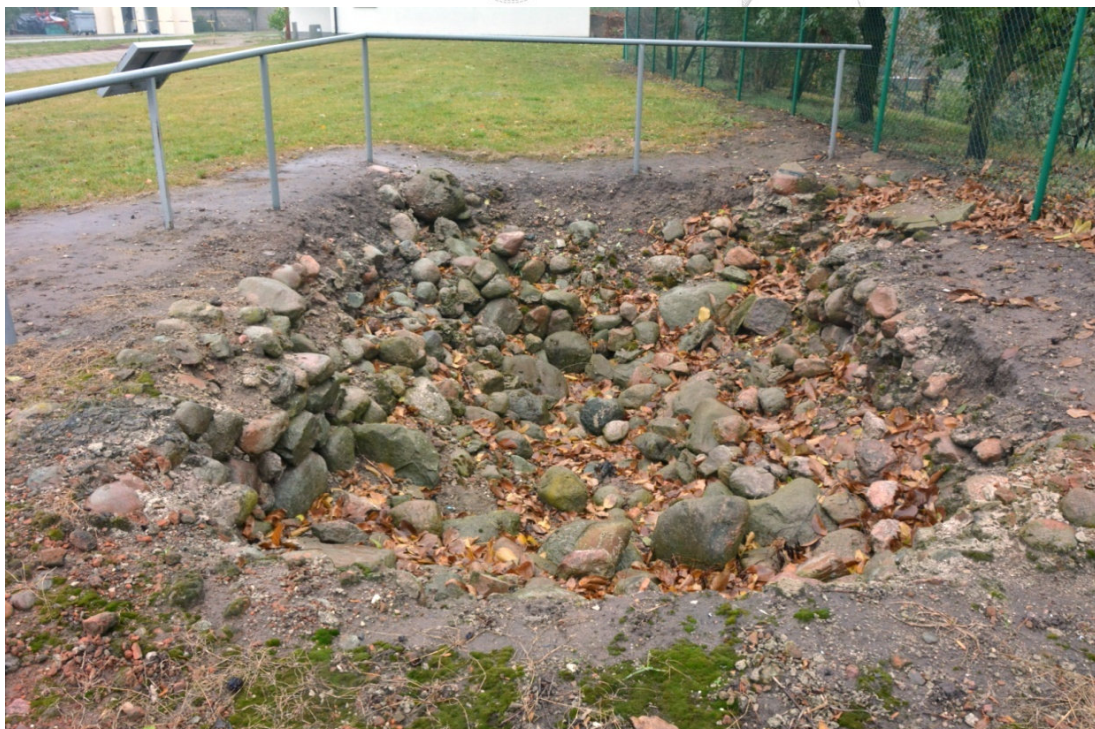
Fot. nr 36. Stan zachowania przed konserwacją.

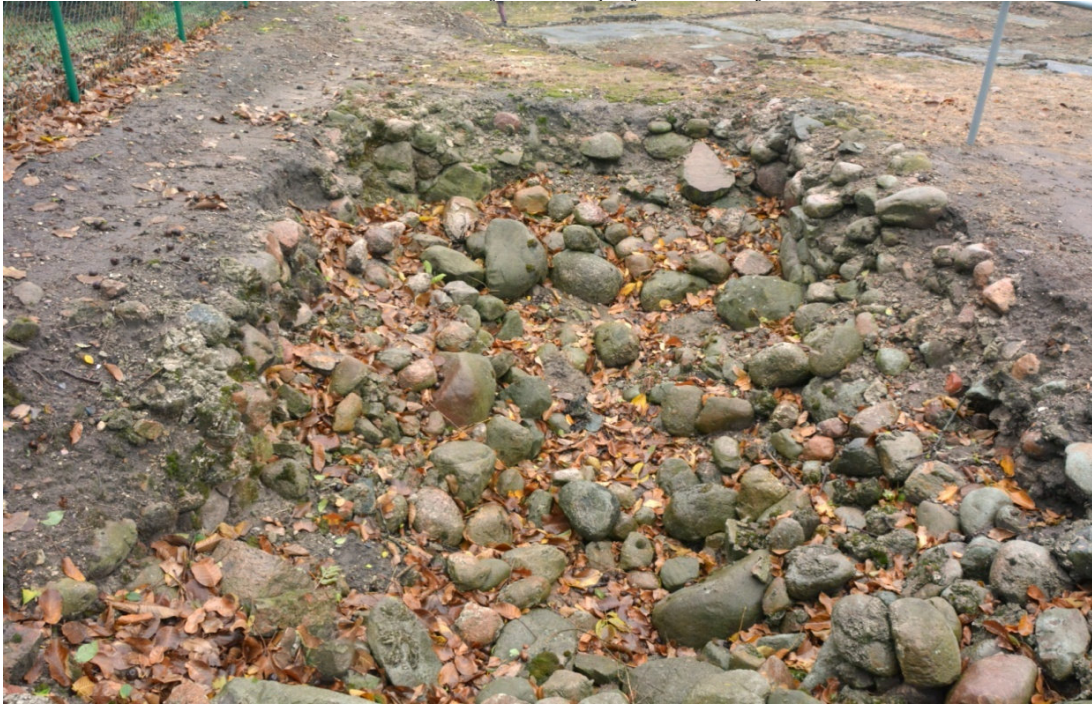
Fot. nr 37. Stan zachowania przed konserwacją.

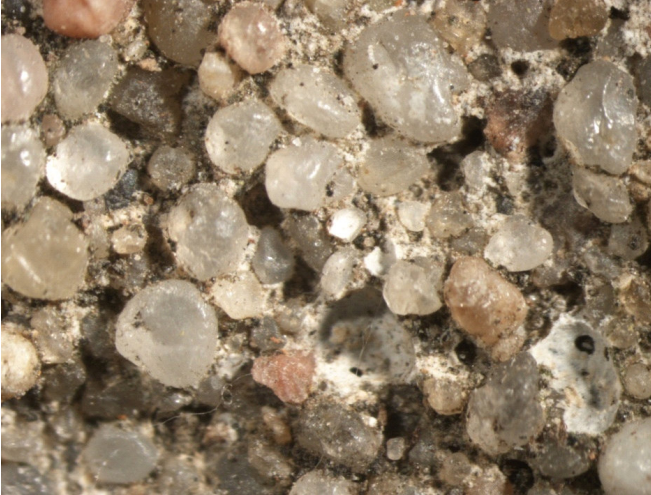
Nr próbki:	7	
Badania fizykochemiczne		
Wygląd próbki w świetle odbitym:	Próbka o ciemno popielatym zabarwieniu i dużej wytrzymałości mechanicznej.

W próbce zidentyfikowano węglan wapnia, który może pochodzić z chemicznej korozji węglanowej betonu. Obecność krzemu wynika z rodzaju kruszywa, którym może być keramzyt wypalany z gliny ilastej, natomiast obecność glinu świadczy o obecności cementu, który jest hydraulicznym spoiwem mineralnym. Występowanie żelaza oraz potasu
