**PROGRAM PRAC KONSERWATORSKICH RUIN PAŁACU
NA TERENIE BYŁEGO NIEMIECKIEGO OBOZU ZAGŁADY
KULMHOF W CHEŁMNIE NAD NEREM**

Autor programu prac konserwatorskich i restauratorskich:

mgr Agnieszka Żydzik-Białek

Dyplomowany konserwator dzieł sztuki

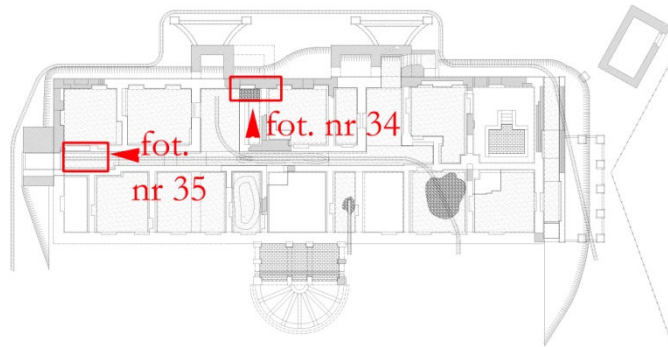
Fot. nr 34. Stan zachowania przed konserwacją. Posadzka korytarza od strony zachodniej.

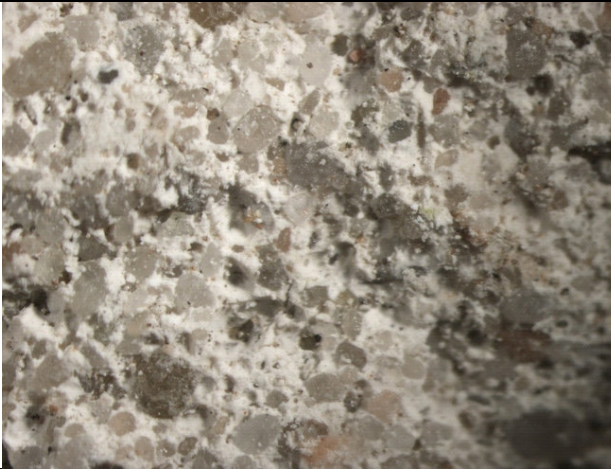
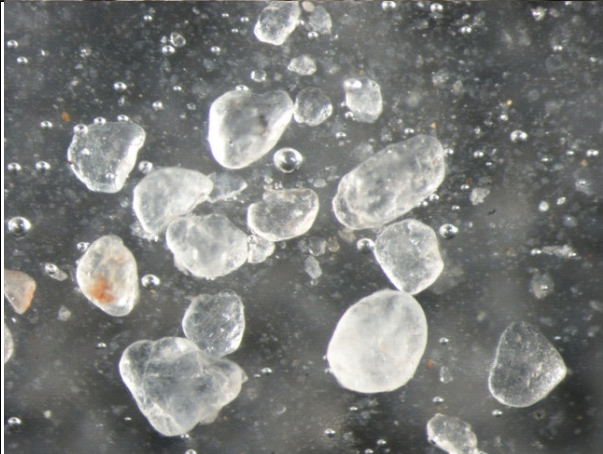
Nr próbki:	1		
Badania fizykochemiczne			
Wygląd próbki w świetle odbitym:	Próbka o jasno kremowym zabarwieniu i średniej wytrzymałości mechanicznej. Widoczne są miejsca, w których występują ciemniejsze drobinki kruszywa w odcieniach szarości i brązu.

Rozpuszczalność próbki w 3M HCl	Badana próbka uległa gwałtownej reakcji z wydzieleniem gazu, co potwierdza, iż w jej skład wchodzi węglan wapnia CaCO ₃ .

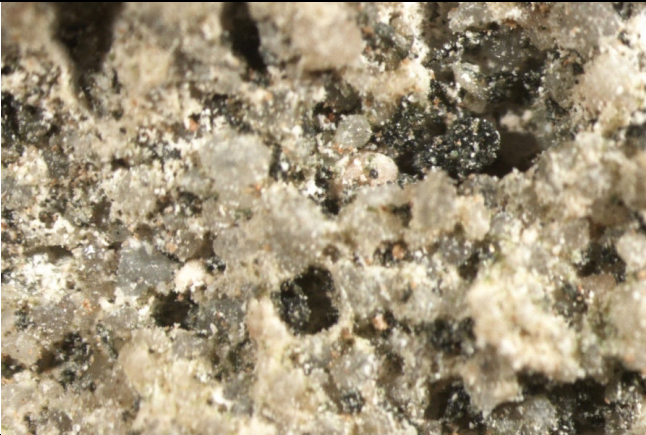
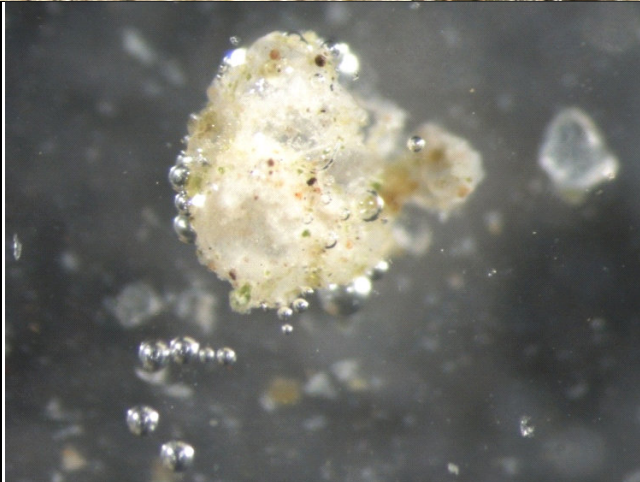
Nr próbki:	2		
Badania fizykochemiczne			
Wygląd próbki w świetle odbitym:	Próbka o ciemno popielatym zabarwieniu i dużej wytrzymałości mechanicznej. Widoczne są miejsca, w których występują ciemne drobinki kruszywa.

Rozpuszczalność próbki w 3M HCl	Badana próbka uległa reakcji z wydzieleniem gazu, co potwierdza, iż w jej skład wchodzi węgiel wapnia CaCO ₃ .

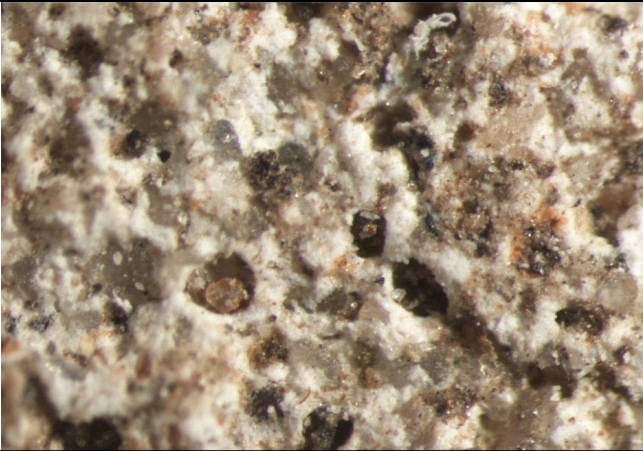
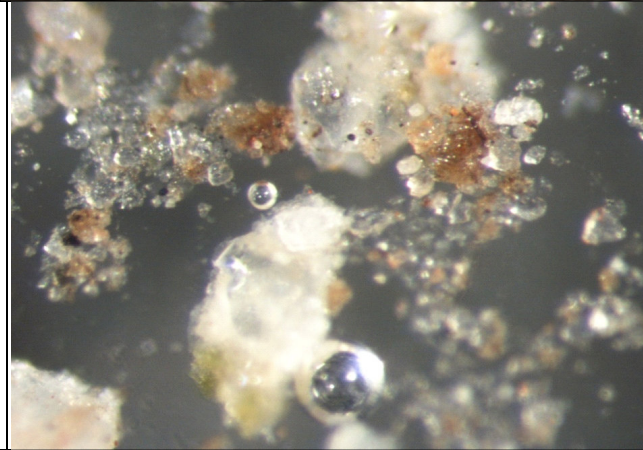
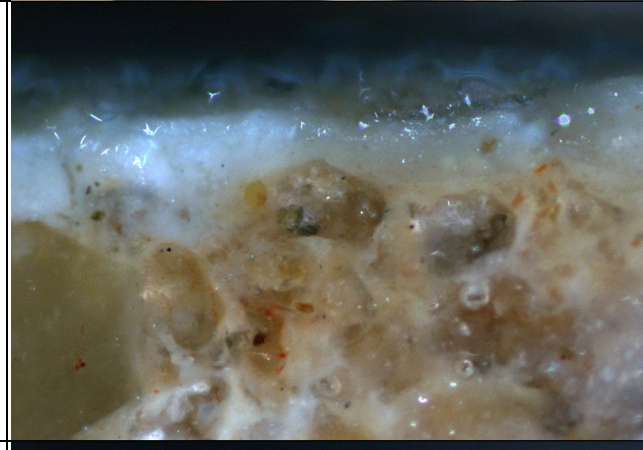
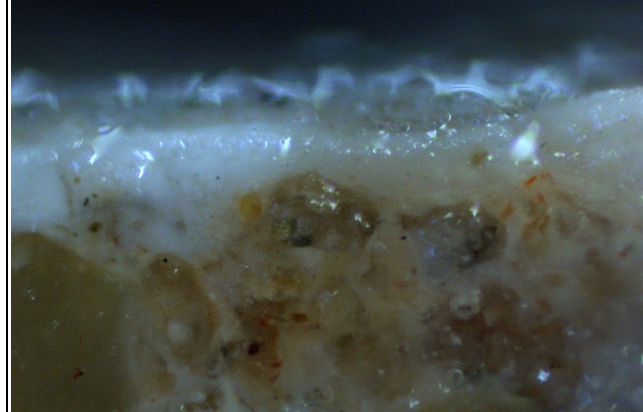
Nr próbki:	6		
Badania fizykochemiczne			
Wygląd próbki w świetle odbitym:		<p>Próbka o ciemno popielatym zabarwieniu i dużej wytrzymałości mechanicznej. Widoczne są miejsca, w których występują ciemne drobinki kruszywa.</p>

Rozpuszczalność próbki w 3M HCl		<p>Badana próbka uległa reakcji z wydzielaniem gazu, co potwierdza, iż w jej skład wchodzi węglan wapnia CaCO₃.</p>

Stratygrafia nawarstwień		<p>Szlif przekroju bocznego próbki nr 6 w świetle odbitym. Jedna warstwa malarska w kolorze białym. Użyto prawdopodobnie bieli tytanowej.</p>

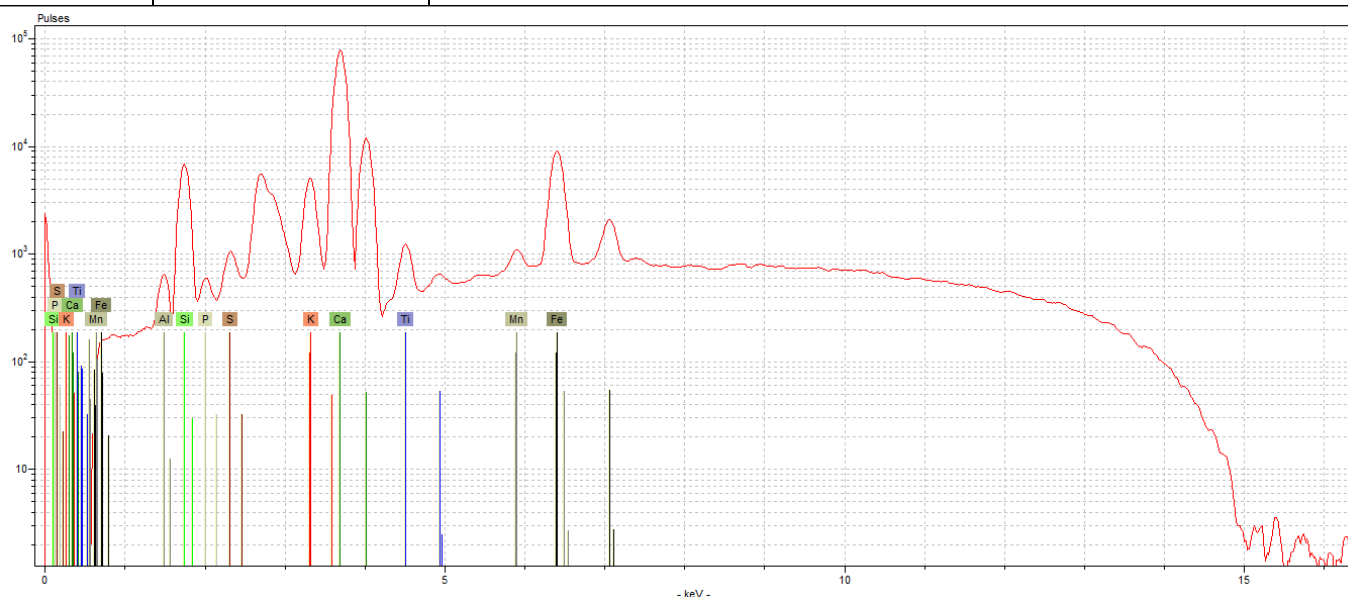
Rys. nr 2. Widmo dla próbki nr 6. Punkt pomiarowy nr 2.

W próbce zidentyfikowano węglan wapnia oraz krzem, który może pochodzić z procesu wiązania i twardnienia wapna poprzez tworzenie się krzemianów wapnia. Oznaczono także glin gdzie biorąc pod uwagę wytrzymałość mechaniczną próbki może on pochodzić od dodatku cementu, który jest hydraulicznym spoiwem mineralnym otrzymywanym z surowców mineralnych takich jak margiel lub wapień i glina [otrzymany z nich spiek mieli się z gipsem (S)]. Obecność żelaza, potasu oraz fosforu może być spowodowana dodatkiem naturalnego pigmentu żelazowego oraz czerni roślinnej. Zawartość tytanu wskazuje na możliwość zastosowania bieli tytanowej. Niewielkie ilości miedzi oraz cynku mogą pochodzić z zanieczyszczeń atmosferycznych lub z zanieczyszczeń zalegających w glebie.

Wniosek: Badana próbka jest zaprawą cementowo – wapienną.

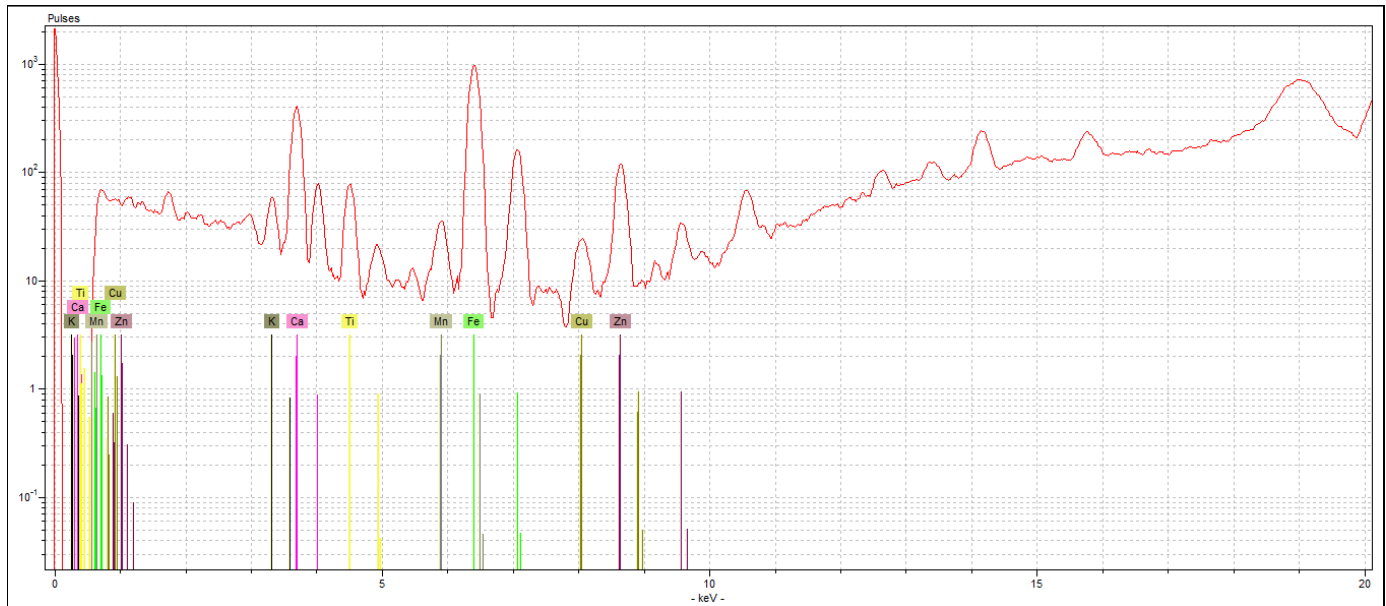
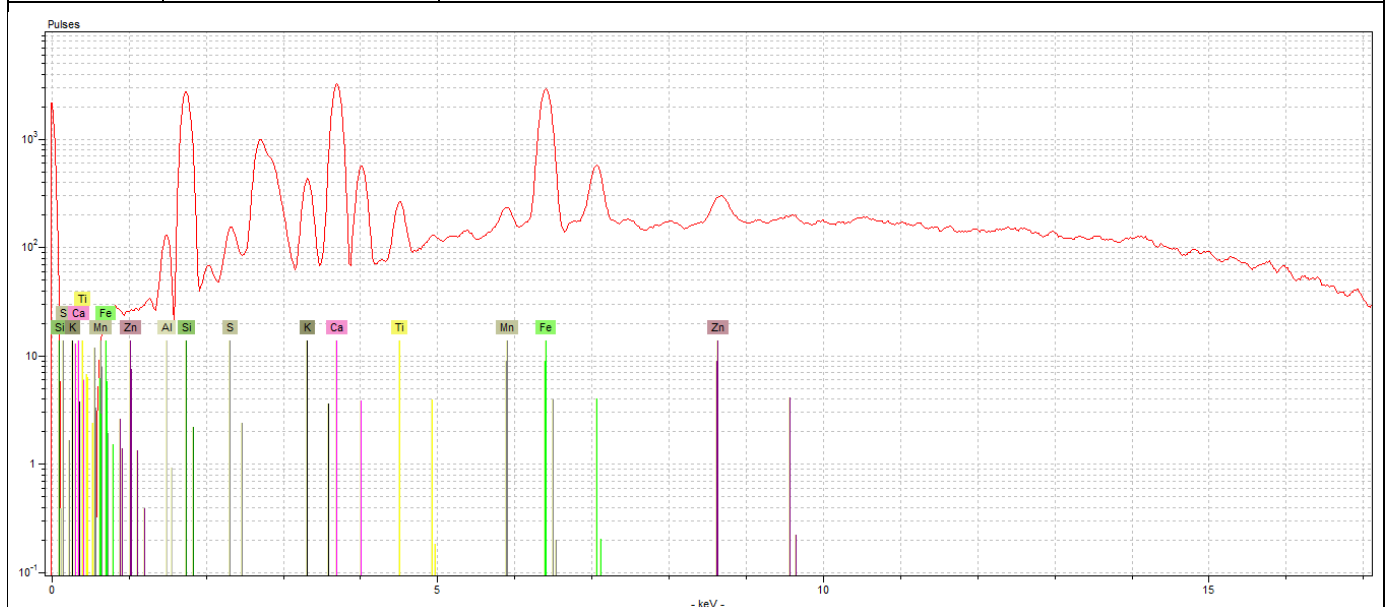
W próbce zidentyfikowano węglan wapnia, który może pochodzić z chemicznej korozji węglanowej betonu. Obecność krzemu wynika z rodzaju kruszywa, którym może być keramzyt wypalany z gliny ilastej, natomiast obecność glinu świadczy o obecności cementu, który jest hydraulicznym spoiwem mineralnym. Występowanie żelaza oraz potasu

może być spowodowana dodatkiem naturalnego pigmentu żelazowego oraz czerni roślinnej. Zawartość tytanu wskazuje na możliwość zastosowania bieli tytanowej. Niewielkie ilości miedzi oraz cynku mogą pochodzić z zanieczyszczeń atmosferycznych lub z zanieczyszczeń zalegających w glebie.
